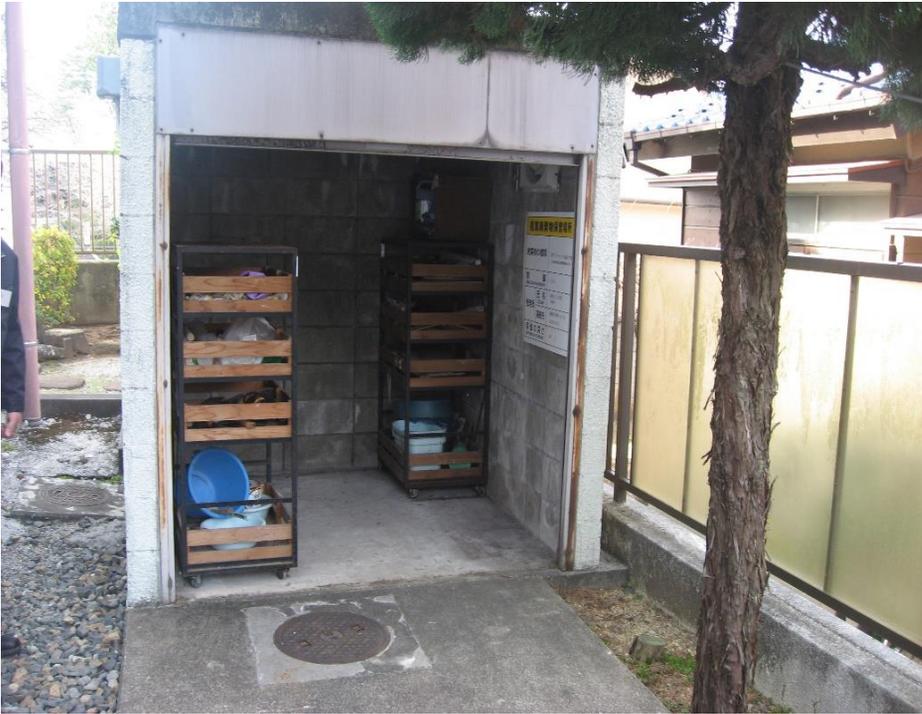
#### Aについて

東側通路に図面に記載されていない産業廃棄物保管場所が設置されているため、取扱いについては整理しておく必要がある。

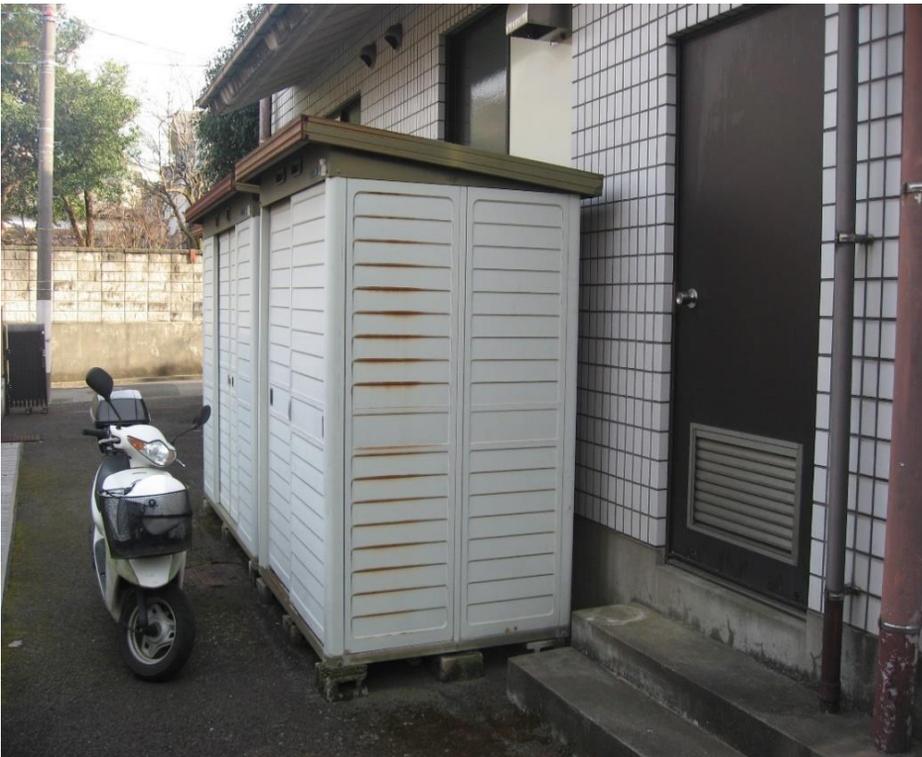
#### Bについて

東側通路に図面に記載されていない物置が設置されているため、取扱いについては整理しておく必要がある。

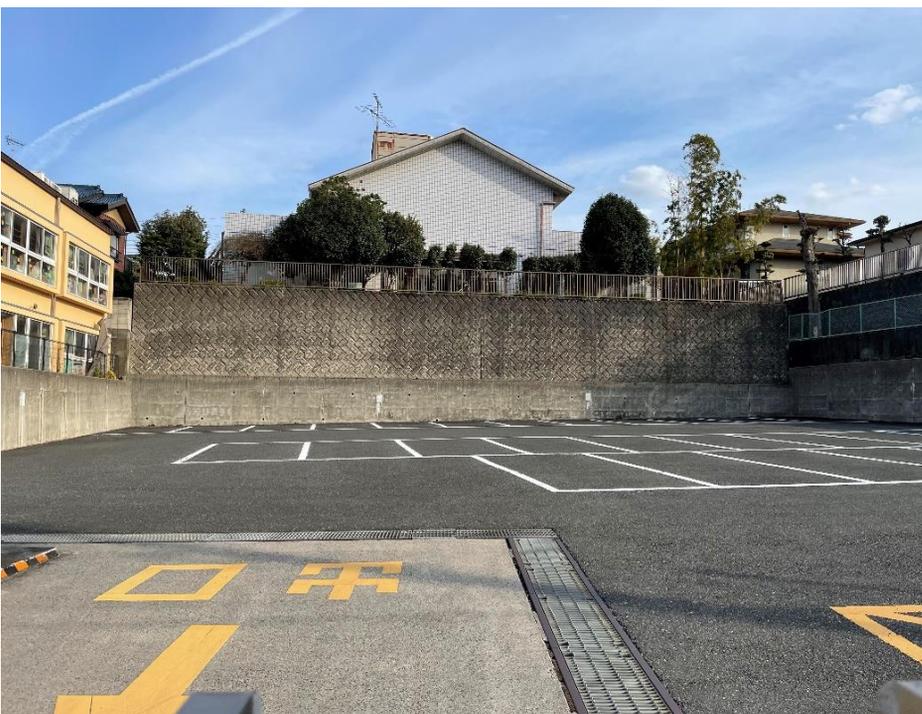
#### Cについて

擁壁について設置年月日、図面の有無等調査した上で補修等について対応が必要と思われる。

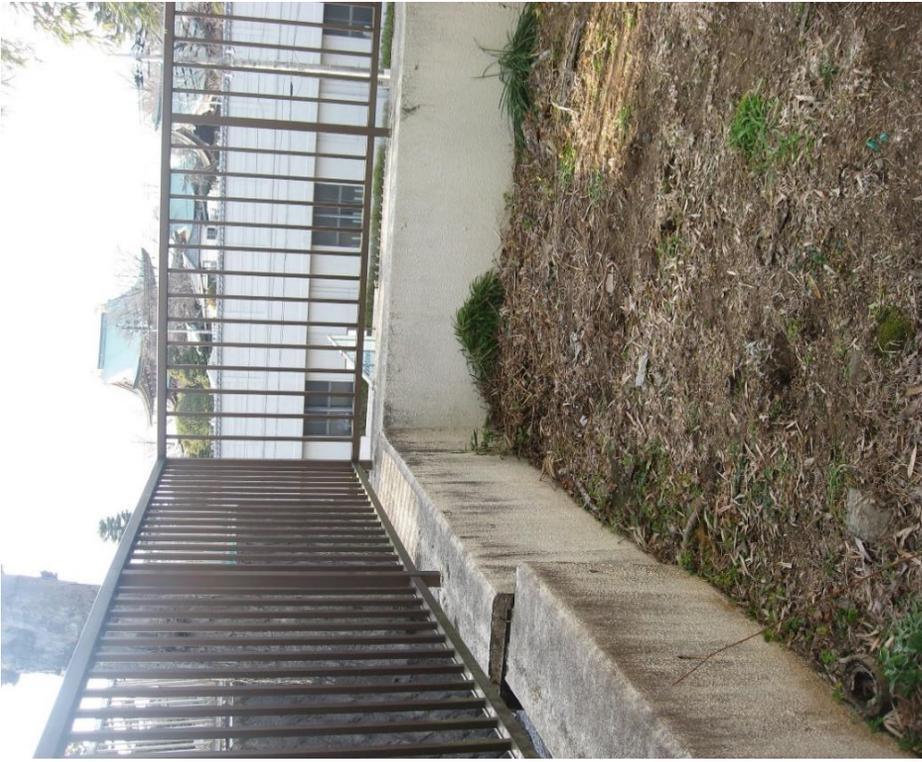
Dについて

西側擁壁部にずれが生じている。

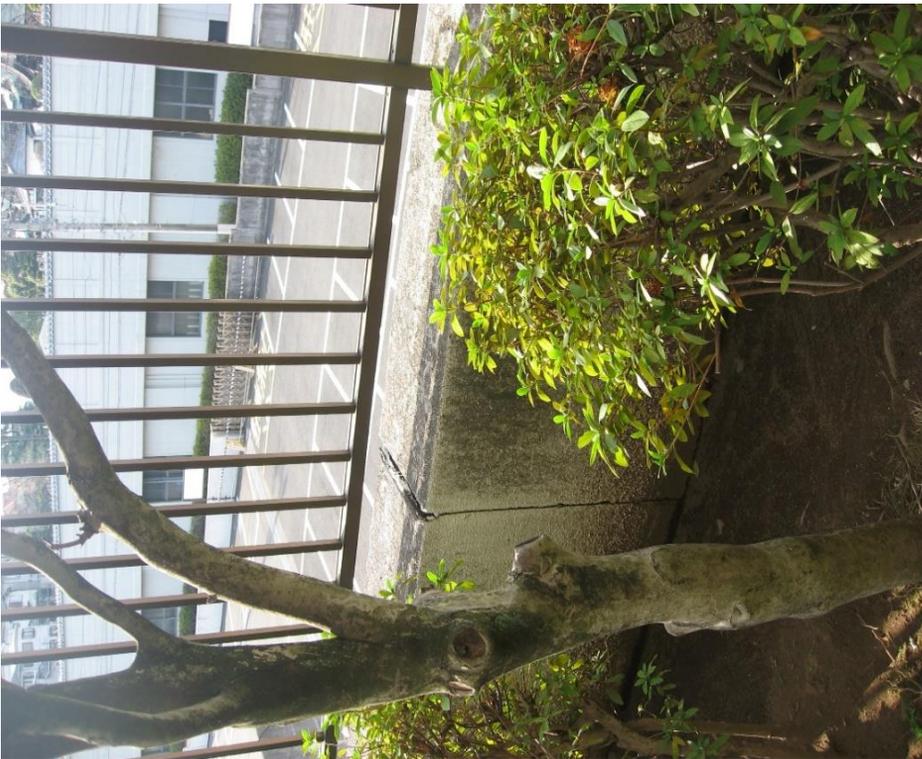
Eについて

北側擁壁部にクラックが生じている。

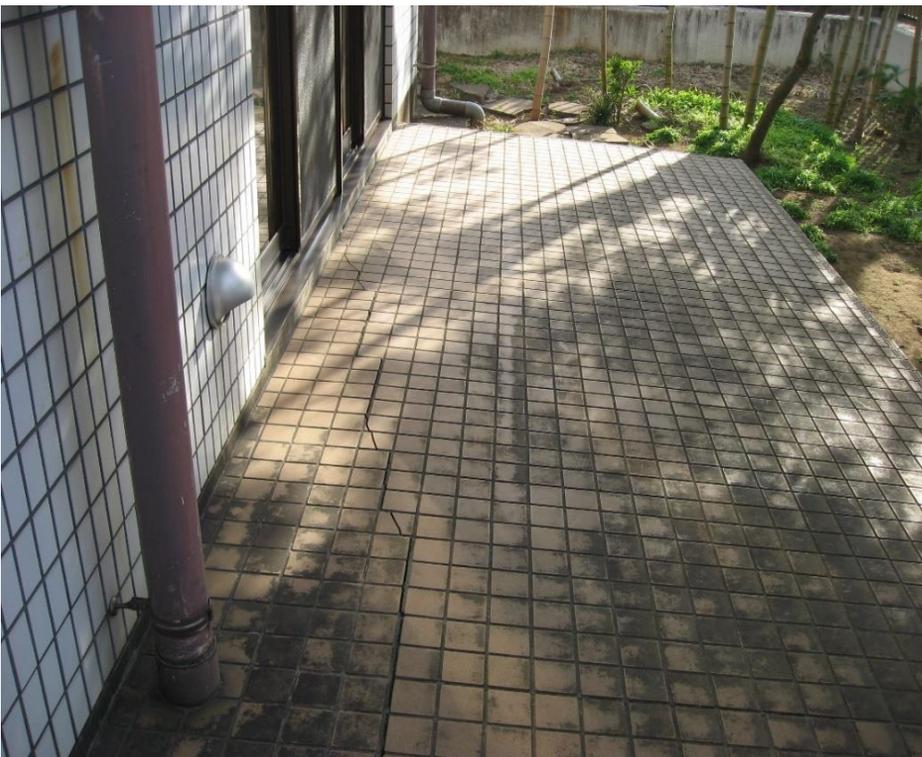
Fについて

北側テラス床にクラックが生じている。

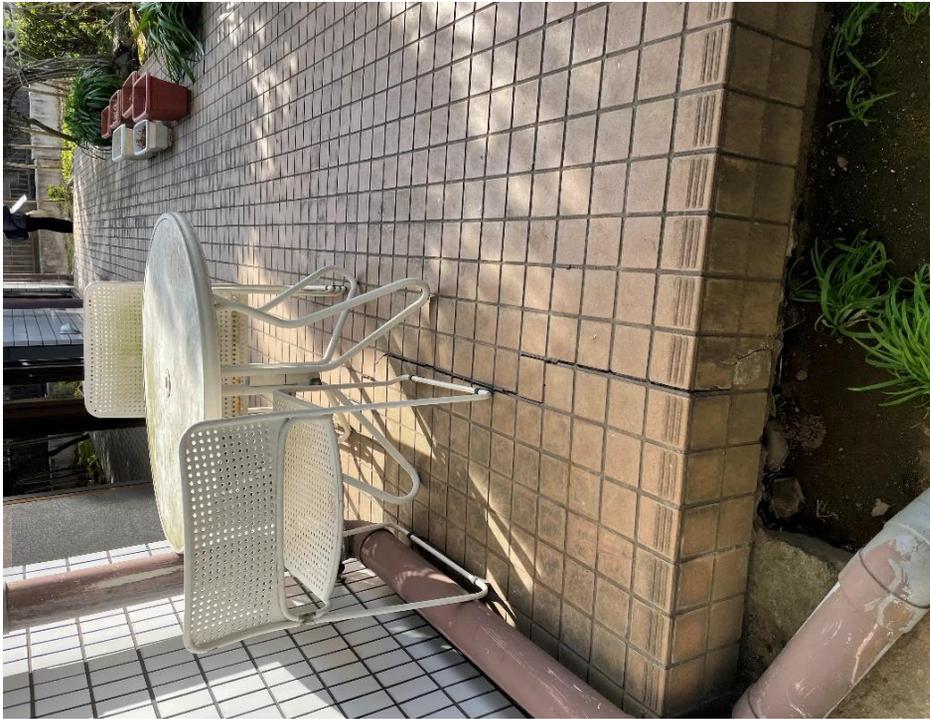
G-1について

建物周辺に地盤沈下が見られる。

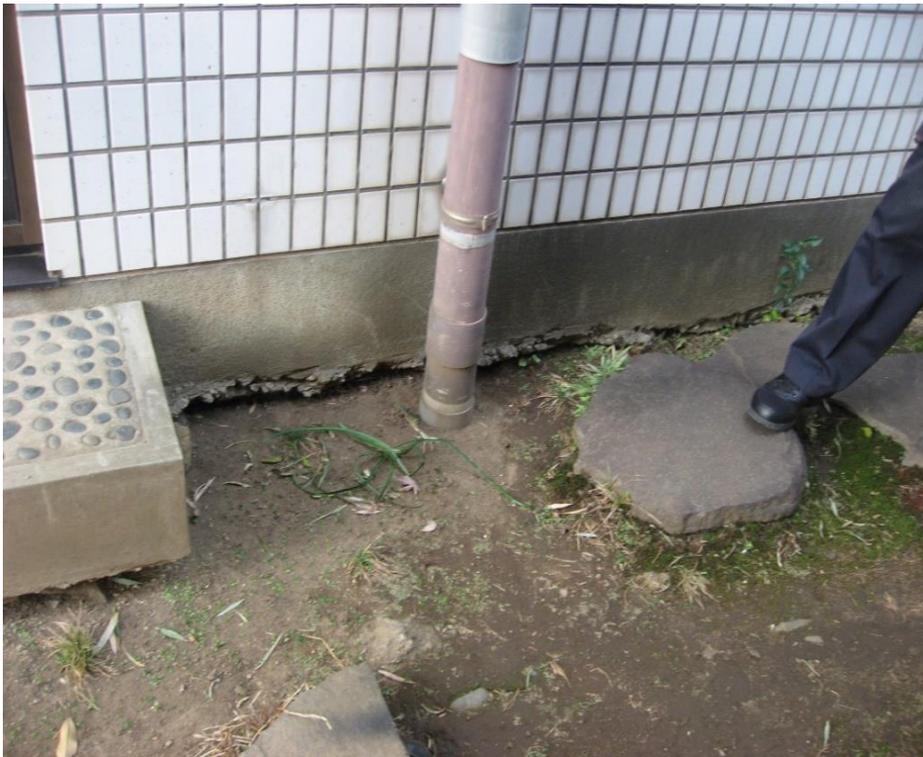
G-2について

建物周辺に地盤沈下が見られる。

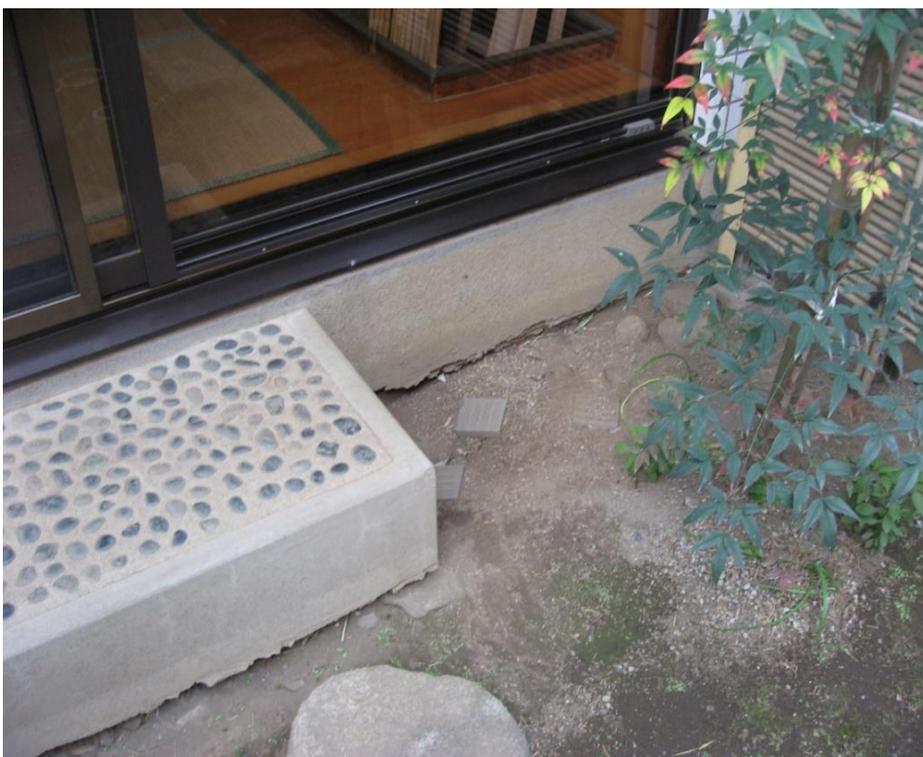
G-3について

建物周辺に地盤沈下が見られる。

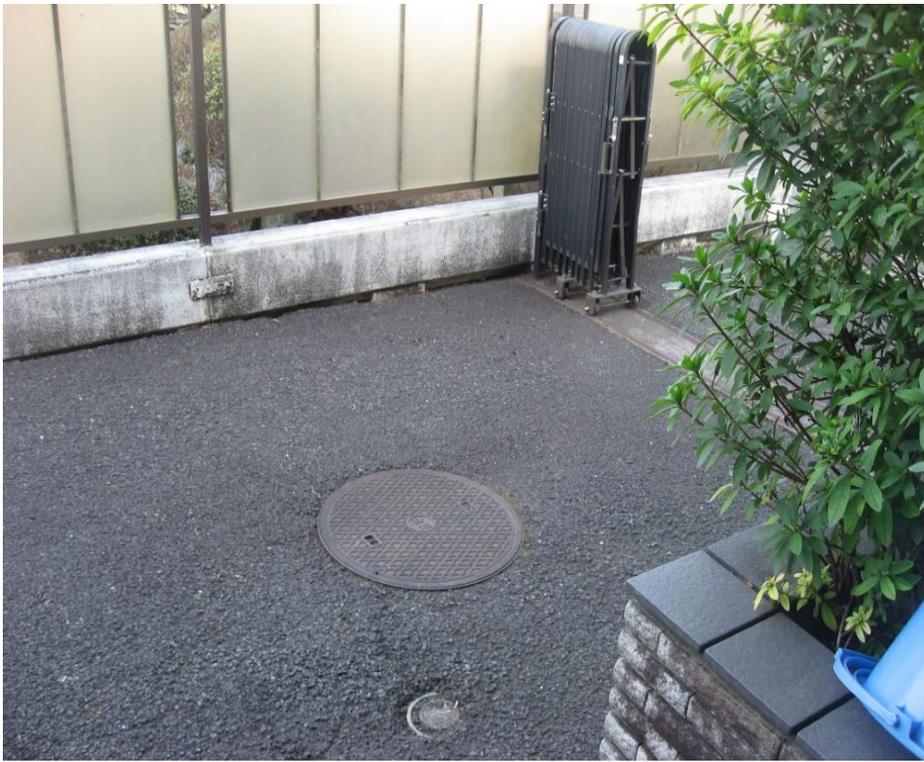
#### G-4について

建物周辺に地盤沈下が見られる。

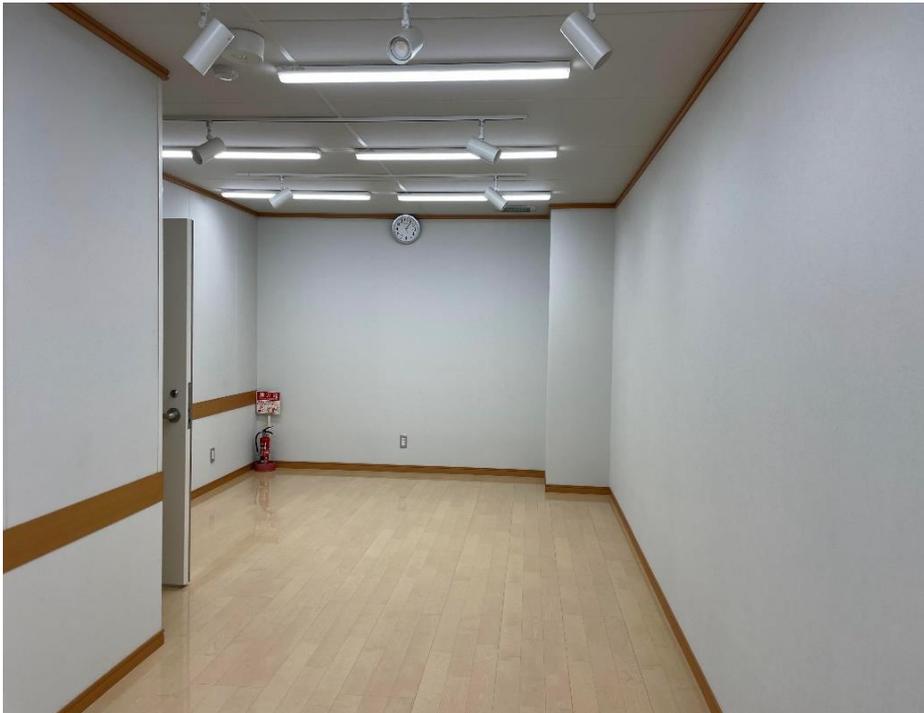
#### Hについて

浴室及びボイラー室一部が音楽練習室となっている。開口部を塞ぎ防音工事がなされている。

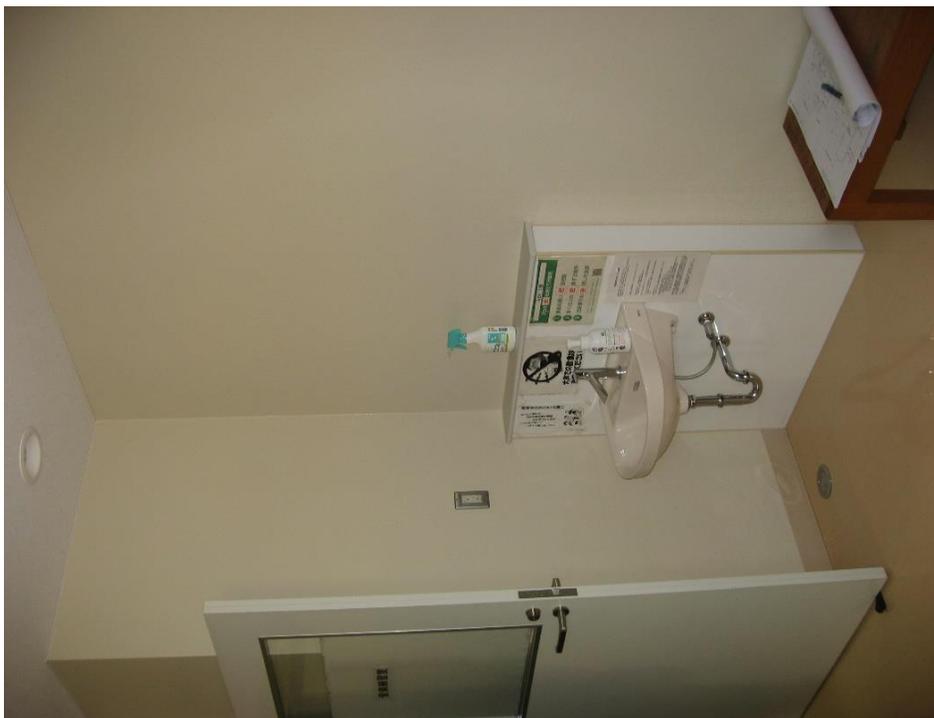
#### Iについて

脱衣室が前室となっている。洗面器を新しいものに交換している。

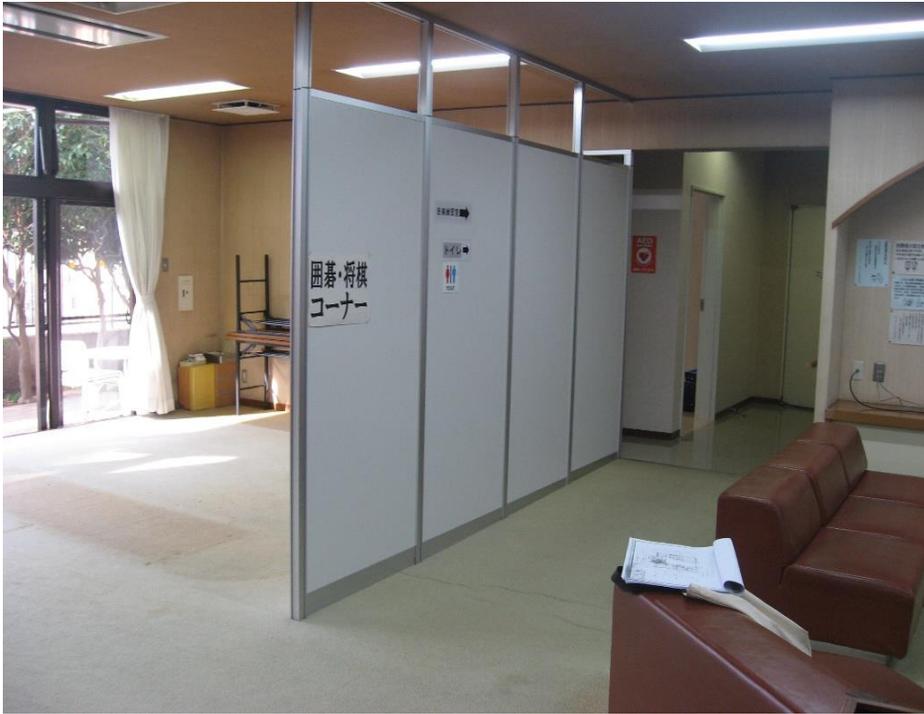
#### Jについて

ロビーにパーティションが設置されている。

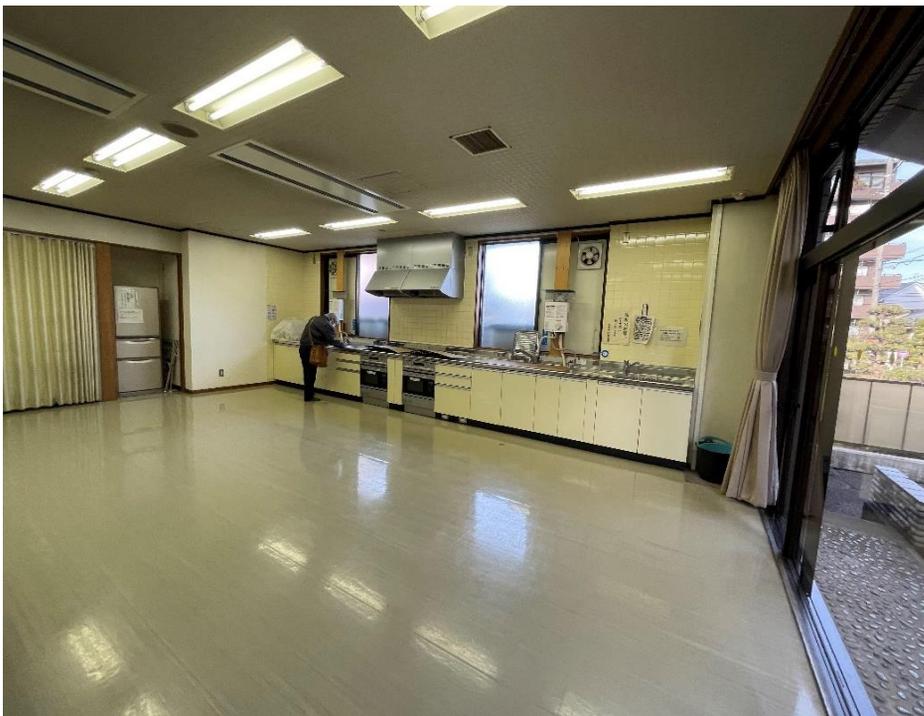
#### Kについて

洋室にある流し台及び調理台を新しいものに変更している。

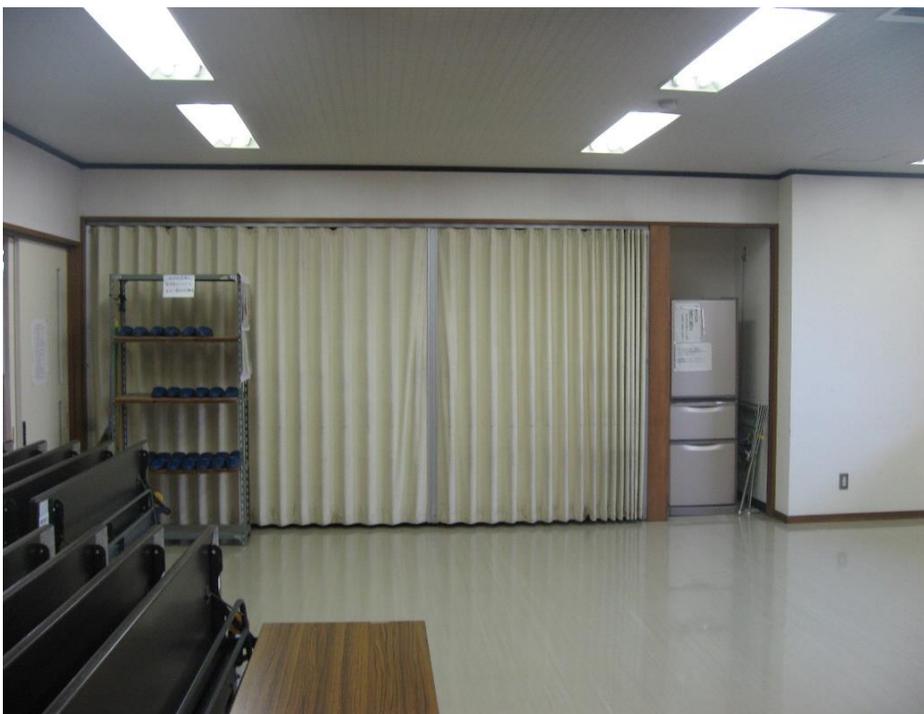
#### Lについて

洋室の物入の一部に間仕切壁を設置し、冷蔵庫置場に変更している。

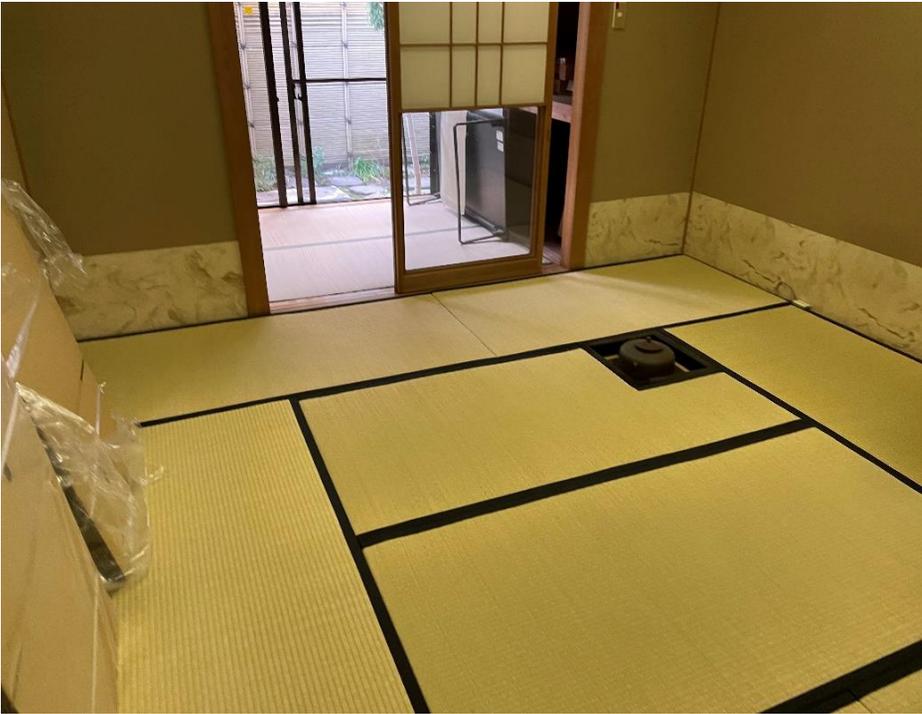
## MIについて

茶室の炉の位置が違っている。

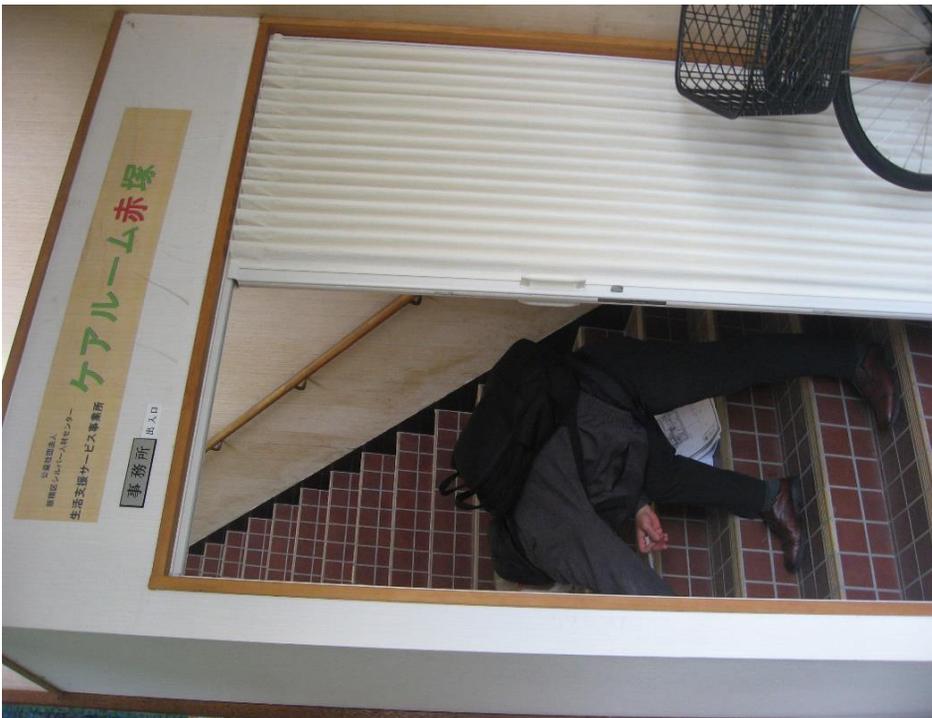
## NIについて

2階に上がる階段部に間仕切壁及び扉(アコーディオンカーテン)が設置されている。

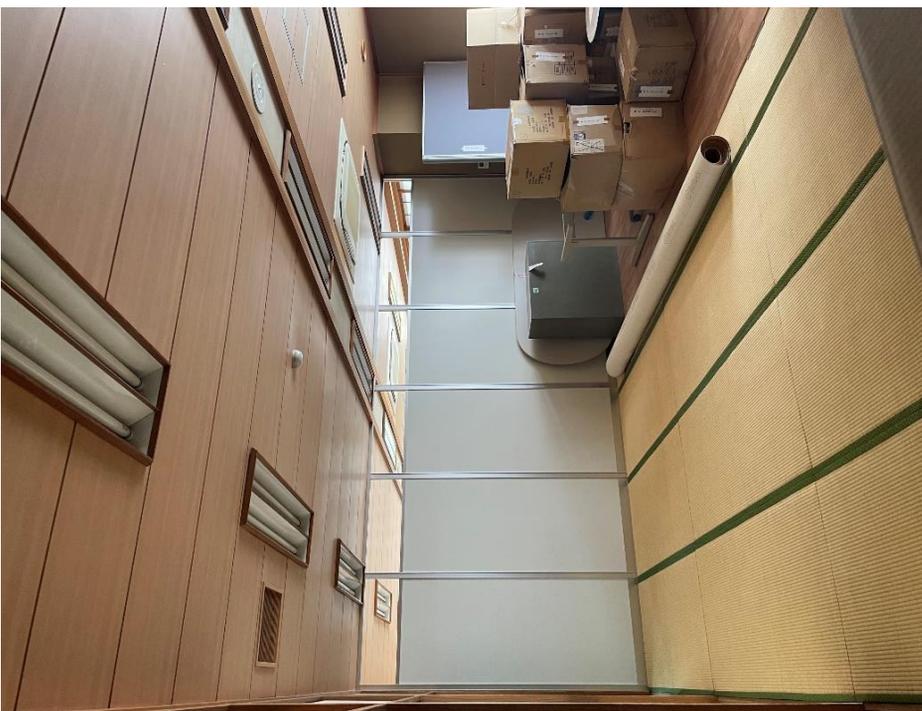
## OIについて

2階和室にパーティションが設置されている。

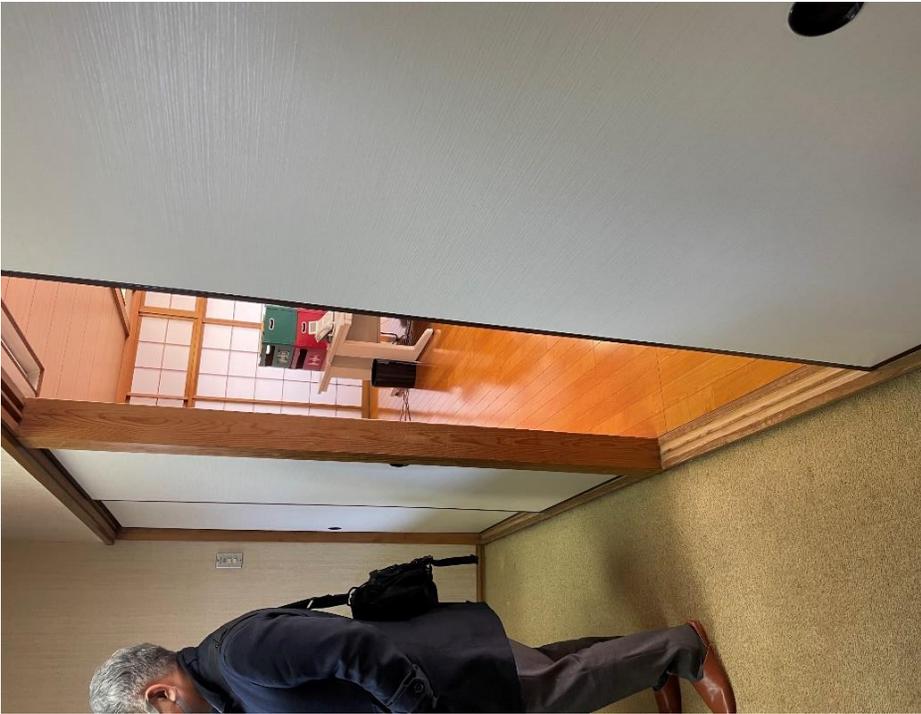
## Pについて

2階和室の一部の床をフローリング仕上にして事務所として使用している。

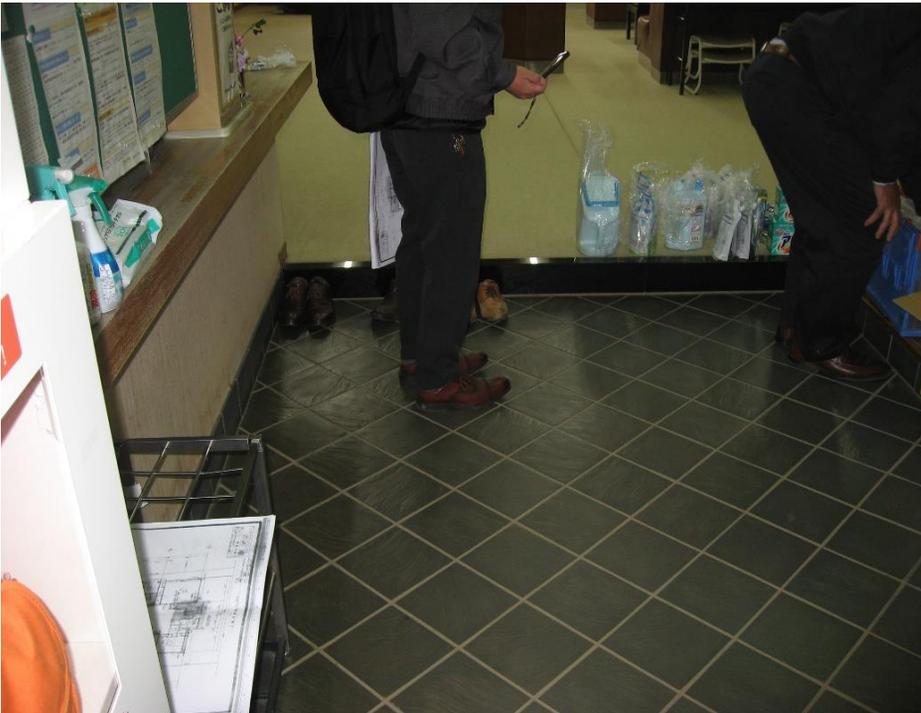
## 1について

1階玄関と廊下で段差が生じており、解消する必要がある。

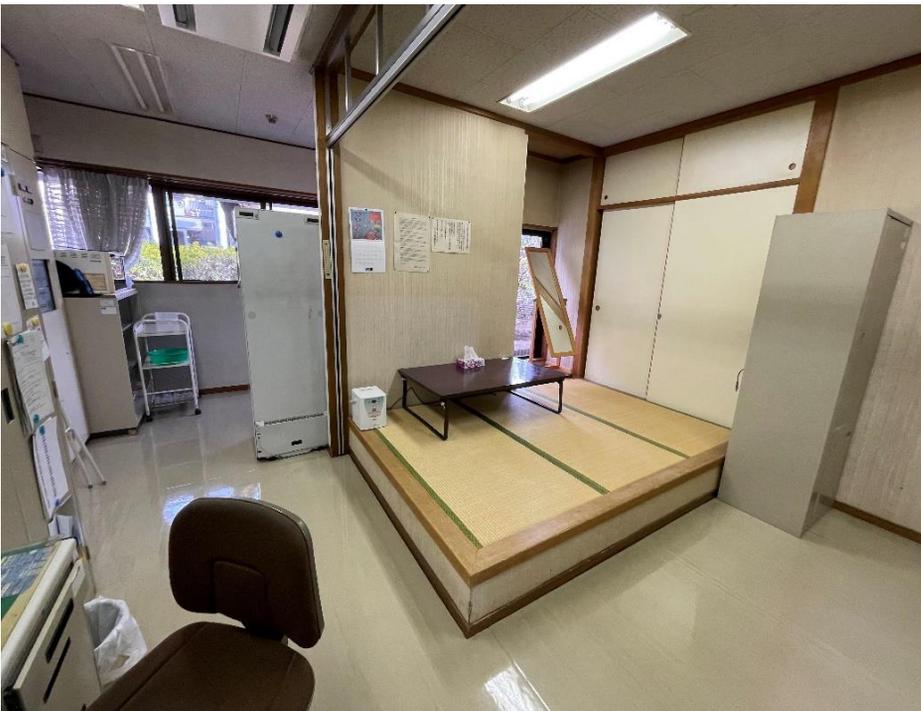
## 2について

1階相談室内で段差が生じており、解消する必要がある。

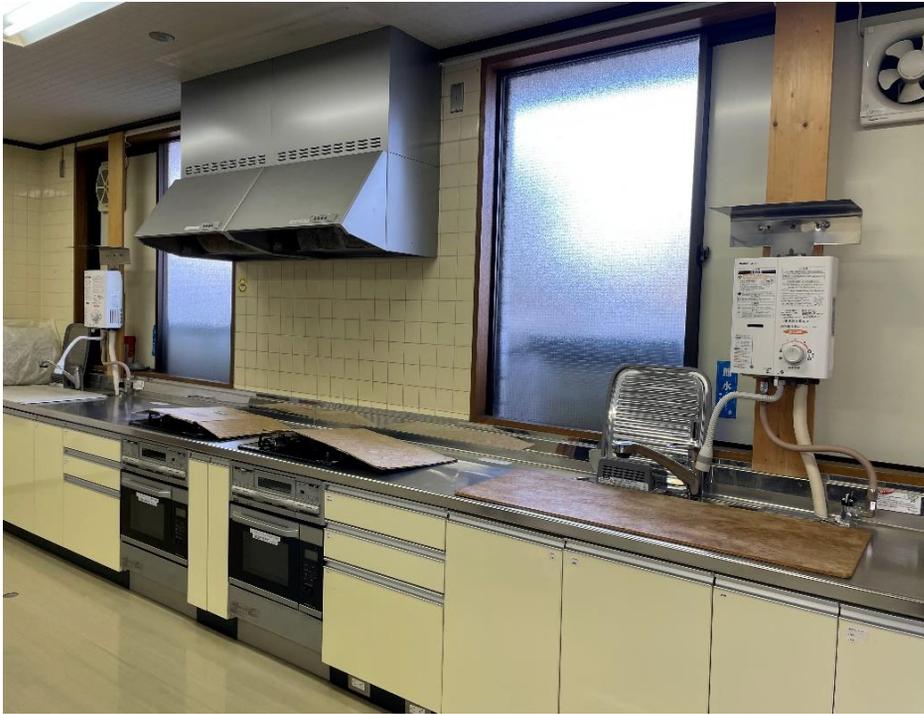
### 3について

1階洋室の流し台に給湯器が2台設置されている。また、サッシの一部を利用して各々外壁に壁付換気扇を設置しているが、延焼の恐れのある部分に位置しているため、撤去等の対応が必要となる。

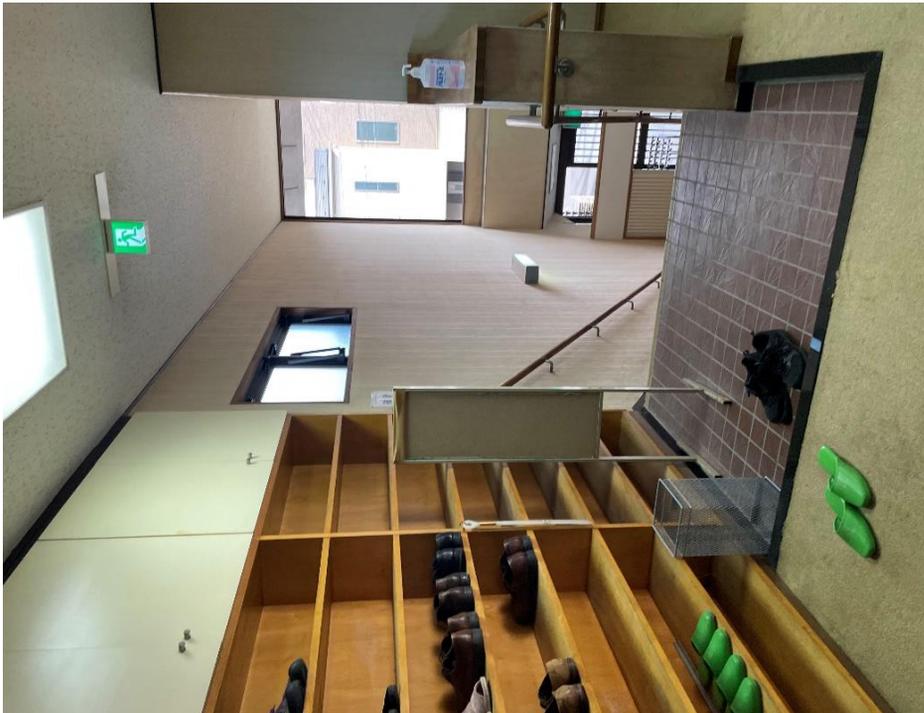
### 4-1について

2階階段と廊下で段差が生じており、解消する必要がある。

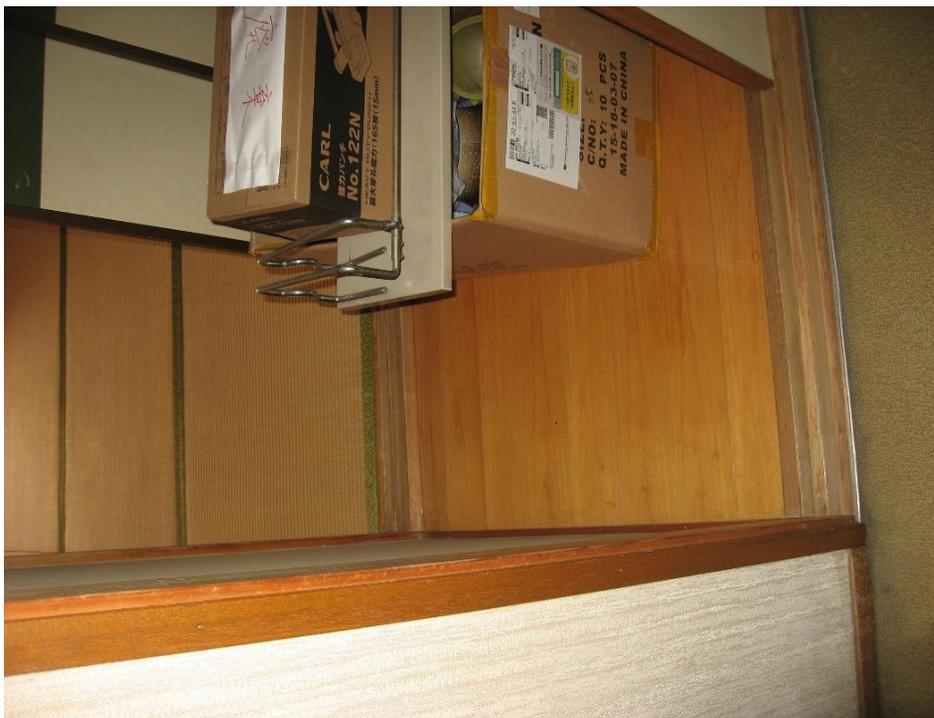
### 4-2について

2階和室と廊下で段差が生じており、解消する必要がある。
