板橋区空き家利活用実態調査報告書

令和2年（2020年）3月

板橋区

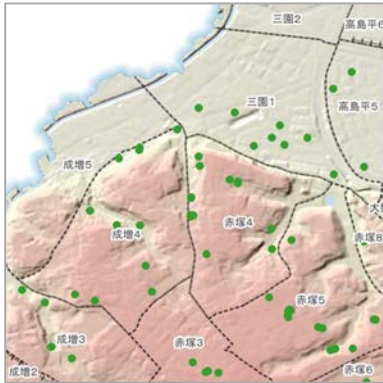
拡大図 3

また、破線枠で囲った赤塚2丁目・赤塚6丁目、徳丸1丁目・徳丸2丁目・徳丸3丁目、若木1丁目・若木2丁目、大原町・泉町は尾根筋にも空き家が分布していることが読み取れる。これも崖線と同様に幹線道路に出る際の高低差が空き家の発生に影響を与えていると考えられる。

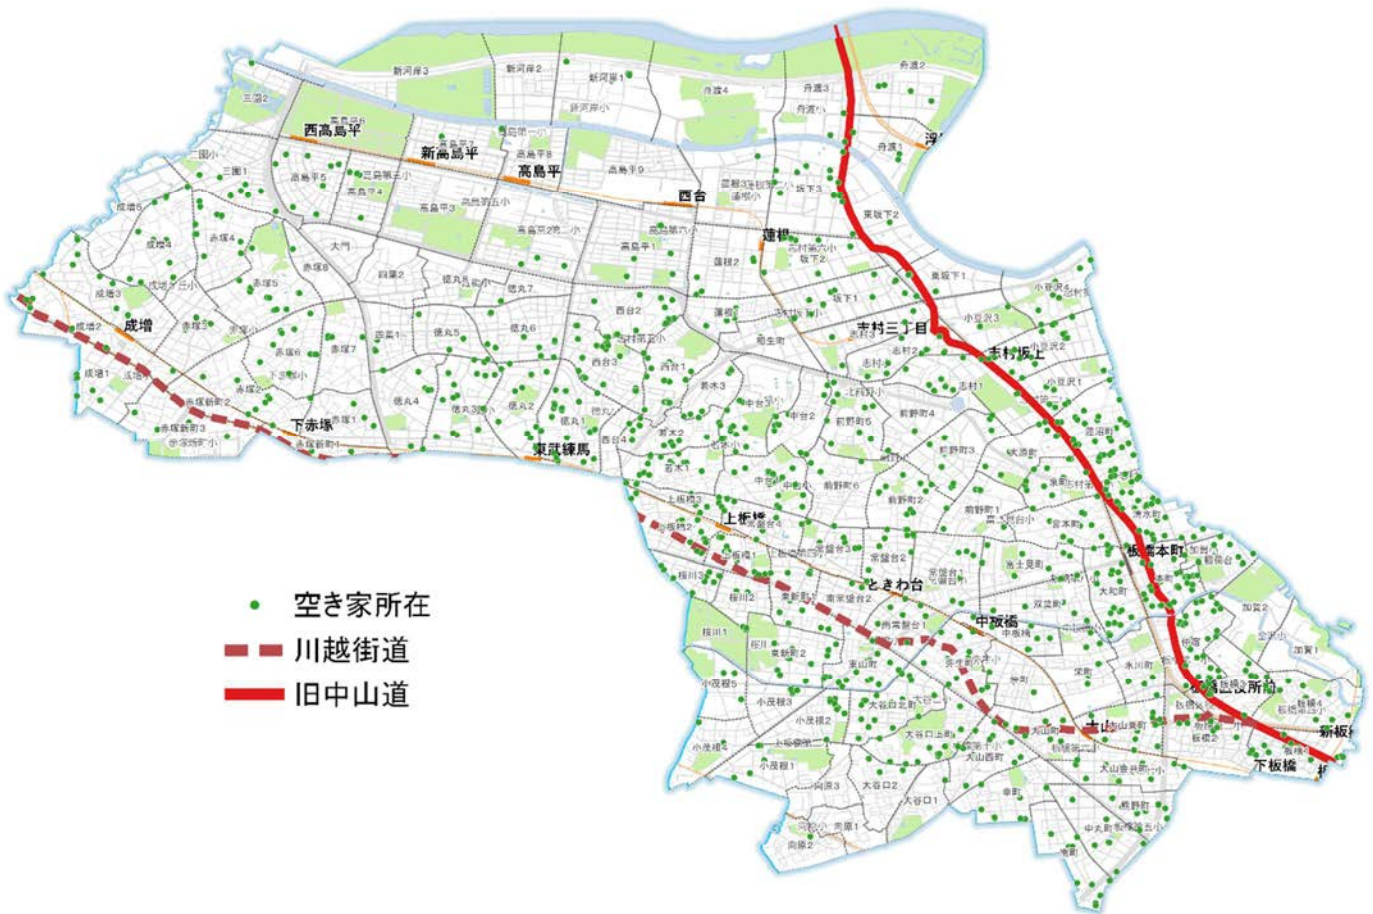
図表 56 旧中山道と空き家分布

旧中山道・川越街道と空き家の分布を重ね合わせたものが以下に示す図である。五街道の一つで江戸四宿の一つとして古くから地域が発展していた旧中山道沿いに多くの空き家が分布している様子が読み取れる。

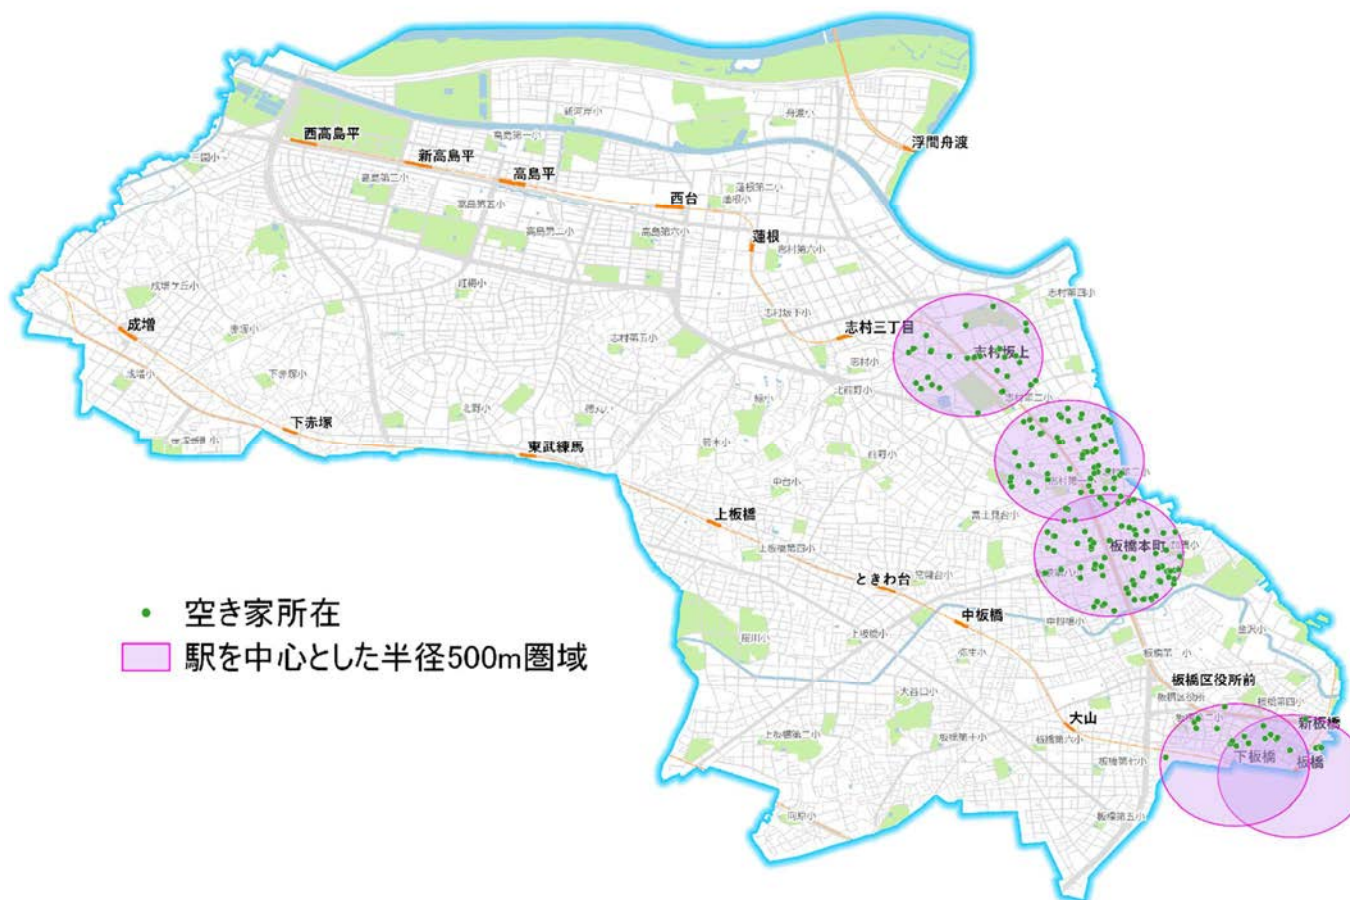
図表 61 空き家率上位 5 駅と空き家の分布

駅 500m 圏域における空き家率の上位 5 駅は上図のように、旧中山道沿いに集中している。本項の（イ）から（オ）で述べた「古くから住宅地、商業地として利用されていた地区」「区画整理事業の未実施地区」とも合致しており、板橋区の空き家の発生は古くからまちとして発展していた地区で且つ、区画整理事業の進捗状況により起因しているものと考えられる。

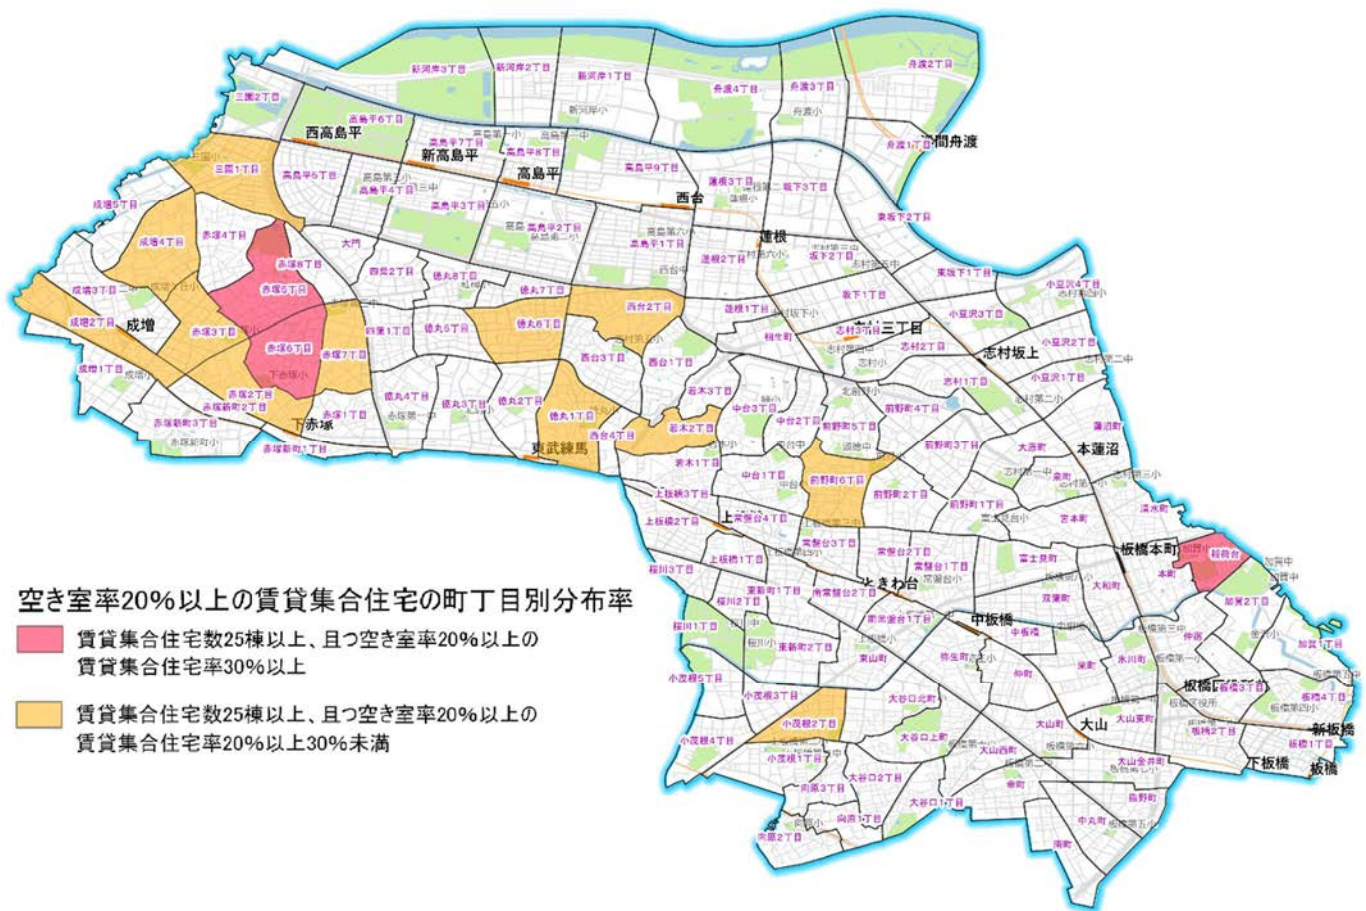
図表 69 空き室率 20%以上の賃貸集合住宅の分布状況（町丁目単位）

賃貸集合住宅数が25棟以上町内に存在し、且つ空き室率20%以上の賃貸集合住宅率が30%以上の地区は、赤塚5丁目、赤塚3丁目、稲荷台の3地区である。また、同じく賃貸集合住宅数が25棟以上町内に存在し、且つ空き室率20%以上の賃貸集合住宅率が20%以上30%未満の地区は、赤塚7丁目、成増4丁目、赤塚2丁目、徳丸1丁目、徳丸6丁目、西台2丁目、小茂根2丁目、若木2丁目、前野町6丁目、三園1丁目、成増2丁目、赤塚3丁目の計12地区である。図表69は上記の分布を地図上に表示したものである。
