(1) 板橋区内旧野口研究所建造物平面実測図作成委託業務報告書

(平成 29 年 2 月 20 日作成)

1号館

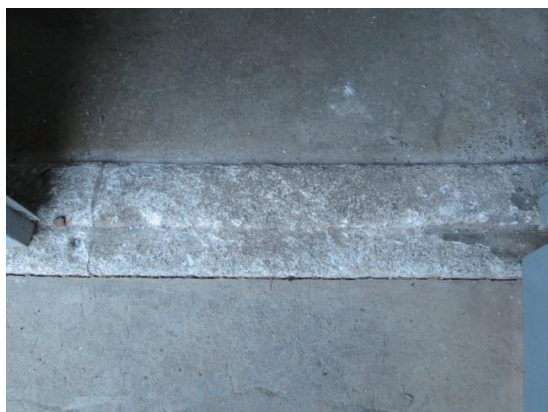
[図3] 1階西側出口の沓摺

外部に面した開口は、全体として更新されているが、1階の窓は南側面を中心にスチールサッシ、その他はアルミサッシである。スチールサッシは当初のものである可能性もある。廊下の東西の出入口には、花崗岩の沓摺石 [図3] が残る。

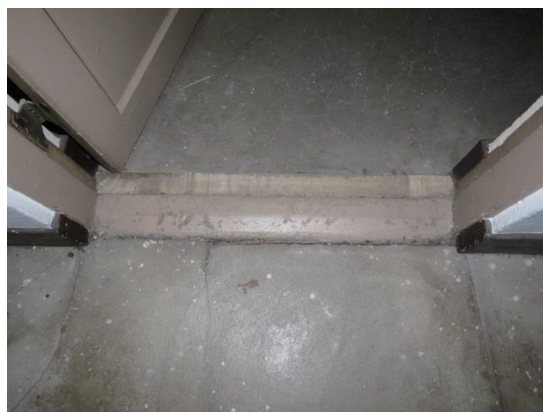
[図4] 上・廊下と下・書庫内の床取り合い

床は、1、2階共に廊下はモルタル塗で、2階127書庫内もモルタル塗の床 [図4] が残る。この他は、後の更新でジュータンやリノリウムなどの床材が敷かれている。

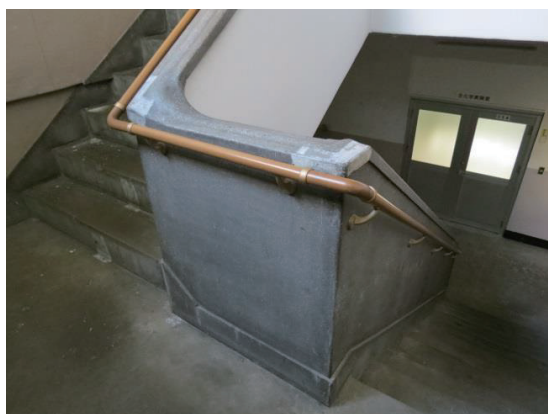
[図5] 階段踊り場の手摺壁

階段は、手摺壁や笠木、巾木に人造石研ぎ出し仕上 [図5] が用いられている。

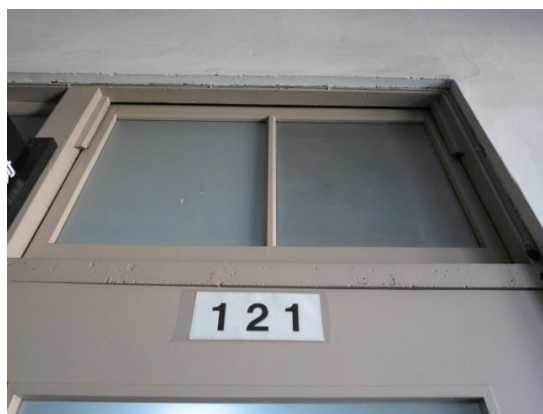
[図6] 121号室欄間

室内の建具は、1階はアルミ建具に更新されており、2階には木製建具も見られるが当初のもので推定されるのは127書庫の出入口2ヶ所、121号室 [図6]、122図書室、123号室の横軸回転窓の欄間と建具枠である。127号室書庫の2ヶ所の木製扉 [図7] は、当初のもので推定され、丁番 [図8] も当時のままであると推定される。

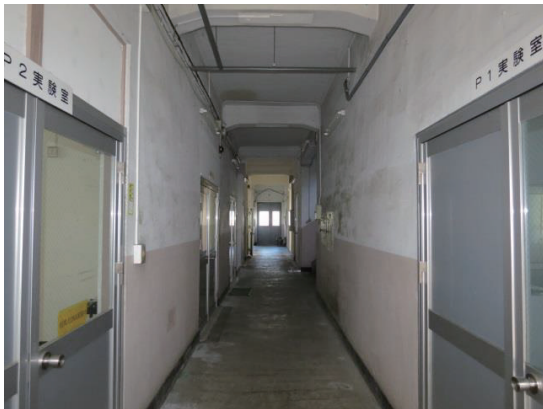
〔図 9〕 左側 P 2 実験室 欄間は埋められている。右の 119 号室は欄間がない。

119 号室は、一室だけ廊下側の出入口が欄間のないアルミ建具が納まっており、当初は壁であったと考えられる。123 号室など他も現在は欄間がないが、これらは埋められた痕跡がある。また、119 号室と隣室との境の壁は鉄筋コンクリート造であり、一部を抜いて開口としているが、当初は壁であったと考えられる。隣室の階段側の開口には、現在はアルミサッシが納まっているが、ここには室内側に木製の建具枠〔図 11〕が残っており、当初から開口があったことがわかる。

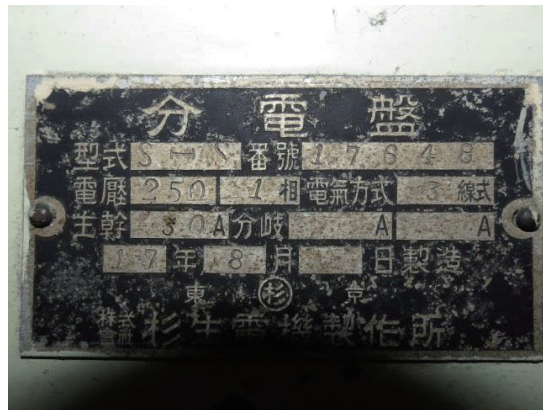
[図 12] 分電盤

年代が想定できるものとして、分電盤がある。株式会社杉生電機製作所製のもので、昭和 17 年 8 月製造の刻印があるものが 2 ヶ所〔図 12〕ある。2015 年 7 月 27 日の調

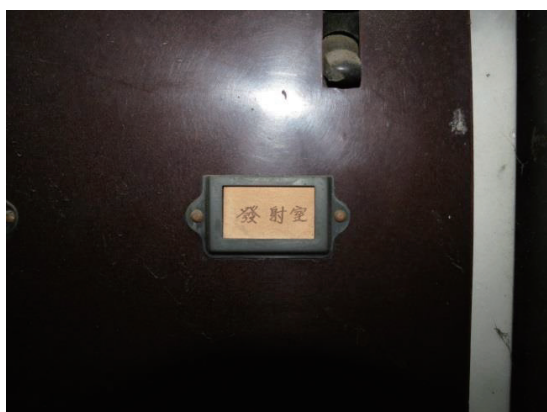
[図 13] 2015年7月27日「発射室」ラベル

査時には分電盤内には「発射室」[図 13] のラベルがあったが、現在はなくなっている [図 14]。この他は、室内は設備改修も多く、古い時代の設備等はほとんど見ることができなかった。

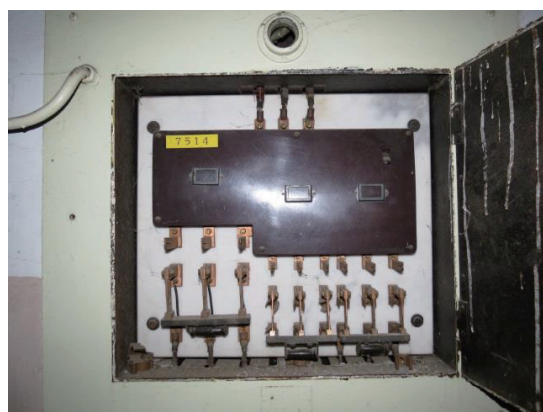
[図 14] 今回調査時 ラベルがない

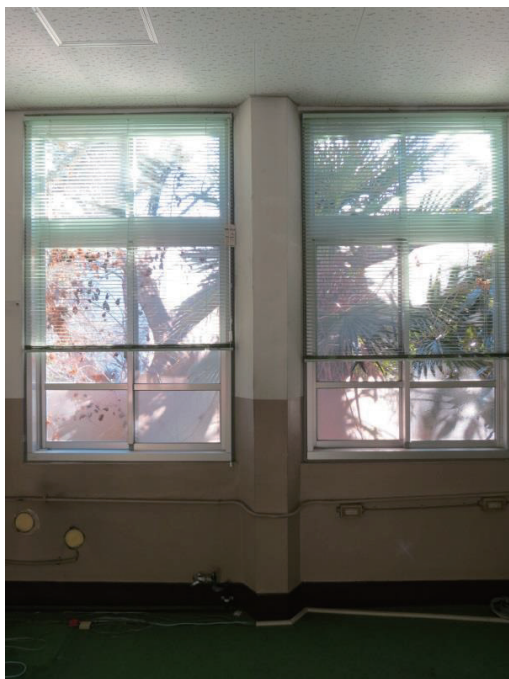
[図 18] 122 図書室内の柱

もう一点、122 図書室には [図 18、19] のような八角形となる柱型が付く。天井裏は見えないため、梁を受けているかどうかは不明であり、仮に梁を受けていたとしても 1 階には柱がないので荷重は逃がしようがない。この柱には構造や機能としての意味があるはずだが、今回の調査ではこの点は不明なままである。

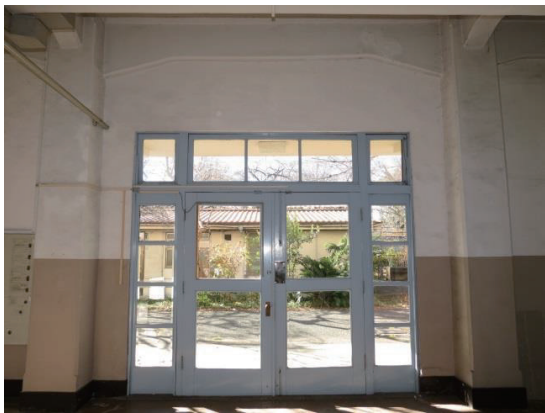
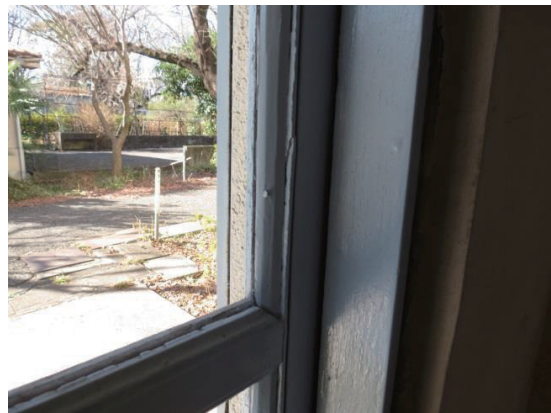
[図 22] 中央玄関建具

外部に面した開口は、全体としてアルミサッシに更新されているが、1階中央玄関は枠を含めて木製建具が残されている [図 22・23]。ガラスは一部を除き更新されている。本館的な機能を備えたことから中央からは上官、左右から下士官が出入りしたものと推定される。中央は内開きで、こうすることで外から侵入する上官に扉を向けるのではなく、招き入れるような開き勝手となるので、従者が歩きながら歩行を妨げることなく先行して開けることが可能であったと推定される。扉を内開きとして従者が扉を開けて立ち、廊下からの歩行を遮ることで、出入りする上官と無用な衝突を避ける意味もあったのだろう。両側の扉は、内開きとすると廊下を歩く人にあたるため、外開きとなっている。

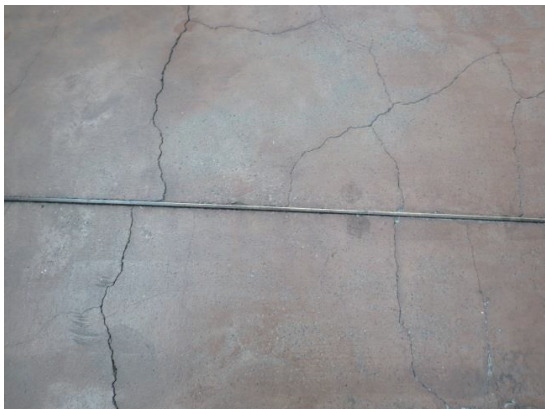
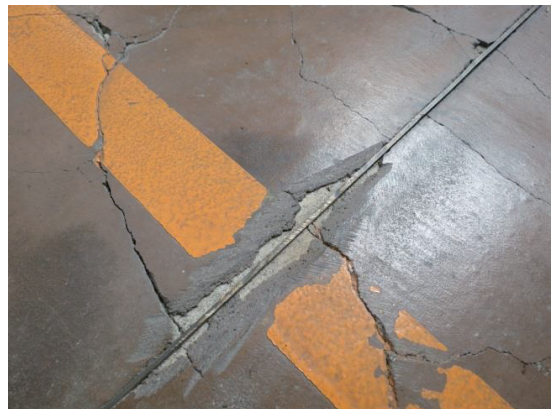
[図 24] 床の真鍮製の目地棒

床は、1、2階共に廊下はモルタル塗だが、1号館とは違い真鍮の目地棒 [図 24・25] で仕切られている。やはり、1号館が中廊下型で元々実験を対象とした建物であったことに対して、2号館は南側に廊下を確保するという変則的な計画をしており、本館機能を備えたために重役が訪れたと考えられる。そのため、床に真鍮製の目地棒を用いて装飾性を高めたのだろう。この他は、後の更新でジュータンやリノリウムなどの床材が敷かれている。床は、217号室の更新された床の一部に当初のリノリウムが露出している [図 26]。

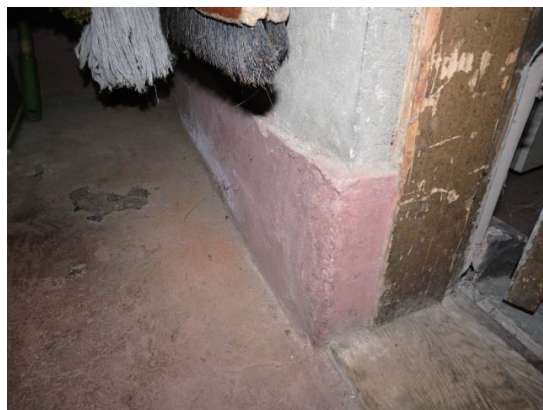
[図 27] 1階階段下物置の巾木

巾木は、劣化して赤茶けた様子が見られる部分は当初部分と推定されるが、基本的にモルタル巾木は塗り直されたものと考えられる。1階階段下の物置は、扉や丁番、枠など当初の様子をよく留めているが、この部分に残された巾木は赤く [図 27]、これに後年塗装をしている。つまり、下地がこの状態でない巾木は、後にモルタルで真似られたものである。

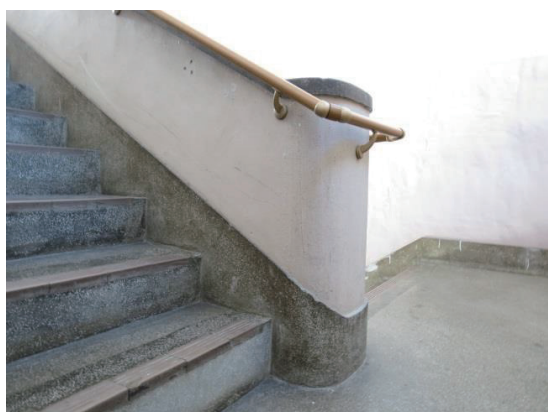
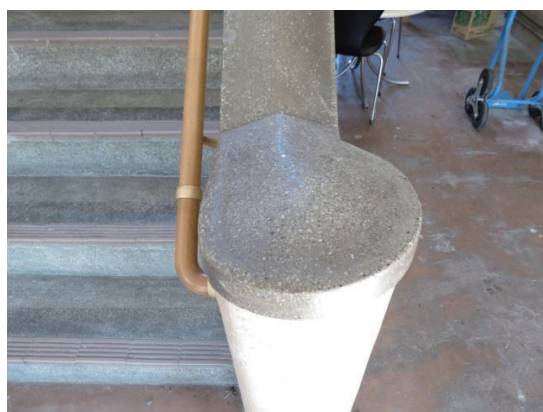
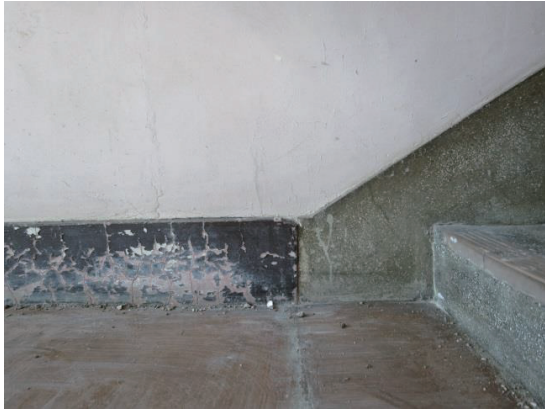
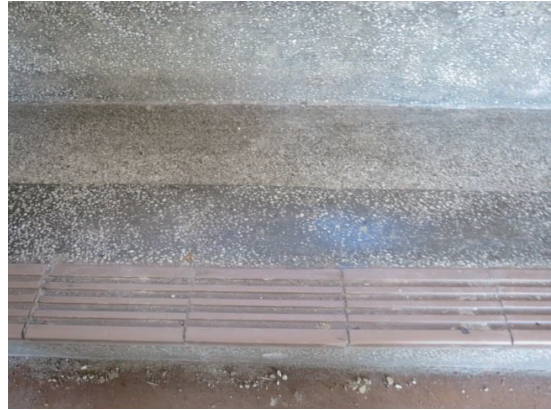
[図 28] 階段

階段は、手摺壁の巾木と笠木、階段と巾木に人造石研ぎ出し仕上 [図 28-31] が用いられている。手摺壁は白色に塗られているが、当初から白塗であったかは不明である。1号館は階段がモルタル塗で滑り止めがなかったことに対して、2号館では研ぎ

出しの階段にタイルの滑り止めが設けられるなど、仕上げを差別化して格式の違いを出している。片廊下として、階段周りに窓も広く取っていることから、階段自体も清潔で明るい。

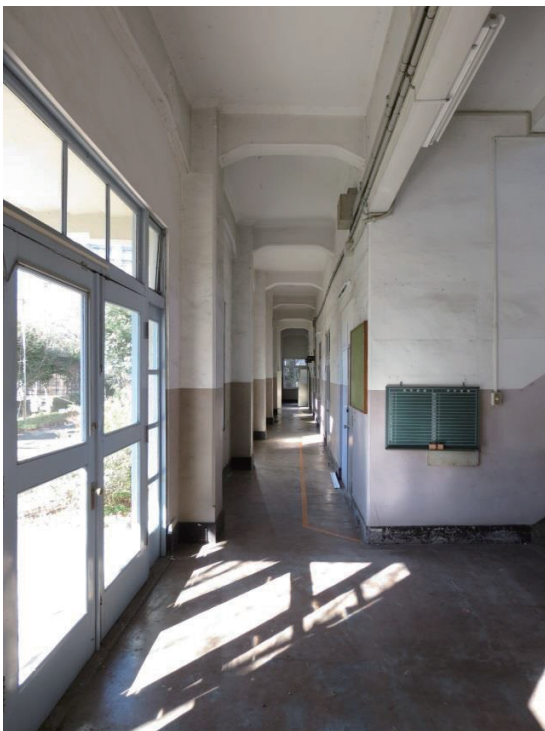
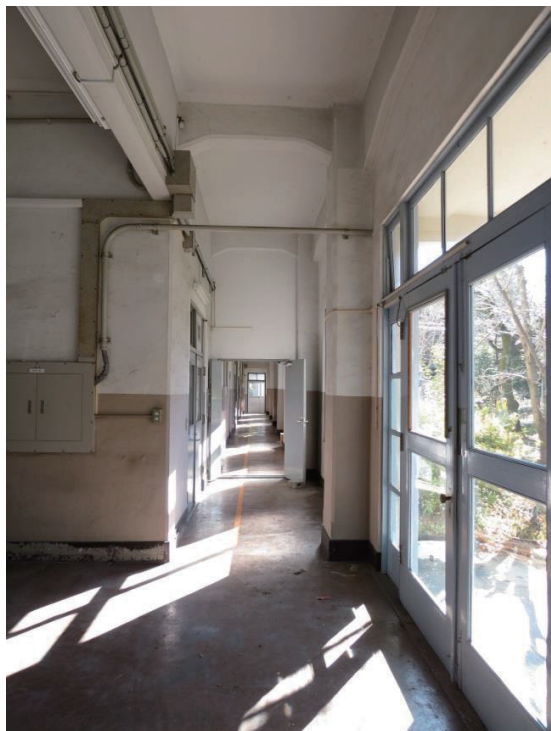
〔図 32〕 中央玄関を入れて西を望む

中央玄関部分〔図 32・33〕は、開口も広く、天井も高く、廊下も南側に付くため、とても明るく小気味いい空間が広がる。同時に階段も2階北側からの彩光もあるため、かなり明るい空間が演出されている。

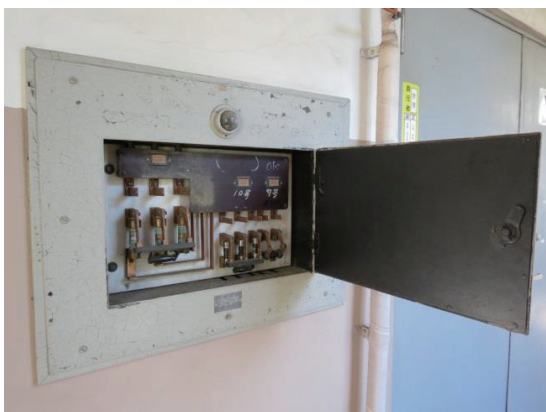
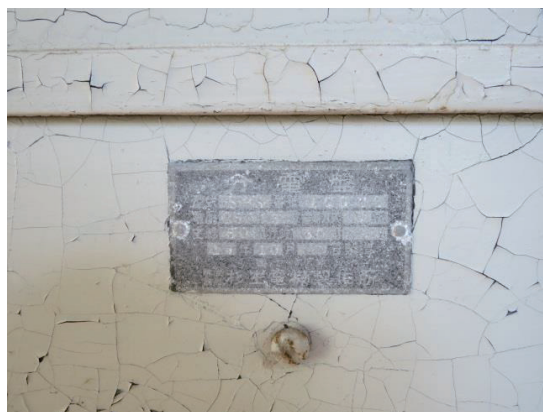
〔図 38〕 分電盤 昭和 16 年 10 月製造

その他、分電盤〔図 38・39〕が残り、銘板には株式会社杉生電機製作所製で昭和16年10月製造とある。古い設備等はこの他には見られず、設備の導入や改修の時代性については明らかではない。

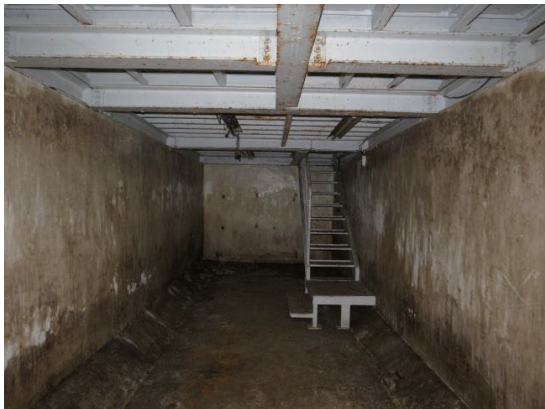
〔図 40〕 地下水槽

詳細は不明である。底部の端部が面取りしてあり、地下室として使用するには不都合である。端部を部屋のように直角に収めない理由として考えられるのは、水圧を逃がすために端部に力をかけないように面取りすることがある。つまり、水槽として使用する場合は、この仕様は一般的に見られる方法である。表面には後に塗られた防水の塗膜が剥離している様子が確認できるが、当初のものではないと考えられる。こうした点からも元々水槽として使用していたものを、野口研究所となってからも再利用したものと推測される。
