(2) 旧理化学研究所板橋分所建造物実測図作成委託業務報告書

(平成 28 年 11 月 11 日作成)

調査報告

旧理化学研究所B棟（財務局台帳 357 号棟、理研通称・X線棟）

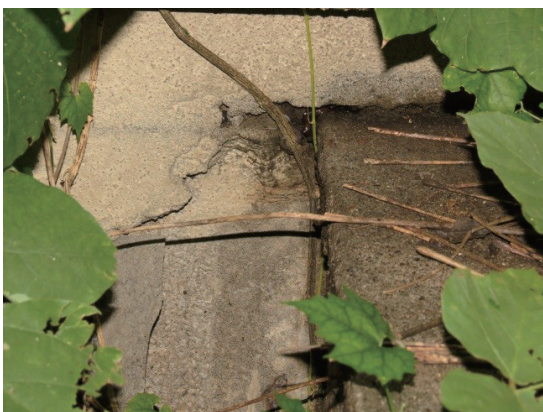
【写真 1】 テラスと外壁との取り合い

外壁は、リシン吹付仕上げである。元の外壁にモルタルを塗り、その上にリシンを吹き付けていると考えられるため、当初の痕跡はほとんどわからない。南側のテラスと外壁との取り合い部分 [写真 1] から、当初の壁面からテラスが付くので、テラスは当初からあったと推定される。テラスとの取り合い部分で、当初の壁面から約 30mm の厚みで下地材としてモルタルが塗られていることが確認できる。

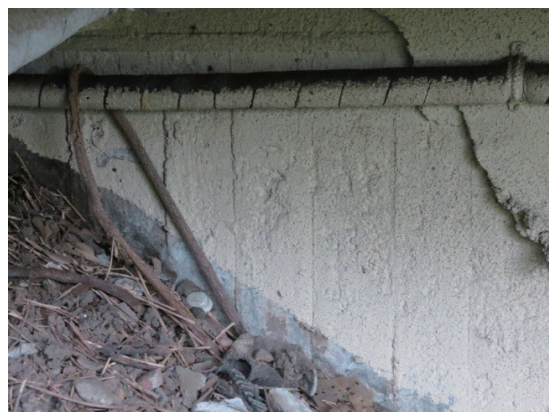
【写真 2】 テラス下の壁面にある縦板の型枠跡

地下 1 階は、南側のテラス下部分の剥離を見ると、比較的新しい時代に、下地のモルタルは 10～15mm 程度の厚みで仕上げにリシンが吹付られている。1 階は下地が厚いため壁面が平滑だが、地階は下地が薄いため柱型を確認することができる。この部分には、縦板を型枠としたコンクリート壁面が確認できる [写真 2]。これは幅の狭い型枠用の板を使用しているためで、当時は現在のような幅広の構造用合板を使用していないため、同時代の鉄筋コンクリート造の型枠に関するどの文献でも板幅は書いていないものの、図としては幅の狭い板材が柱などの幅の狭い部分では縦に使用されている。ただし、壁面の場合は、これらの図では、板材は横に使用しているので、テラス下の狭小な壁面であるため、縦板の型枠としたのだろう。つまり、この型枠跡は当初の状態であると考えられるが、建物全体の仕上げがそうであったかは明らかではない。

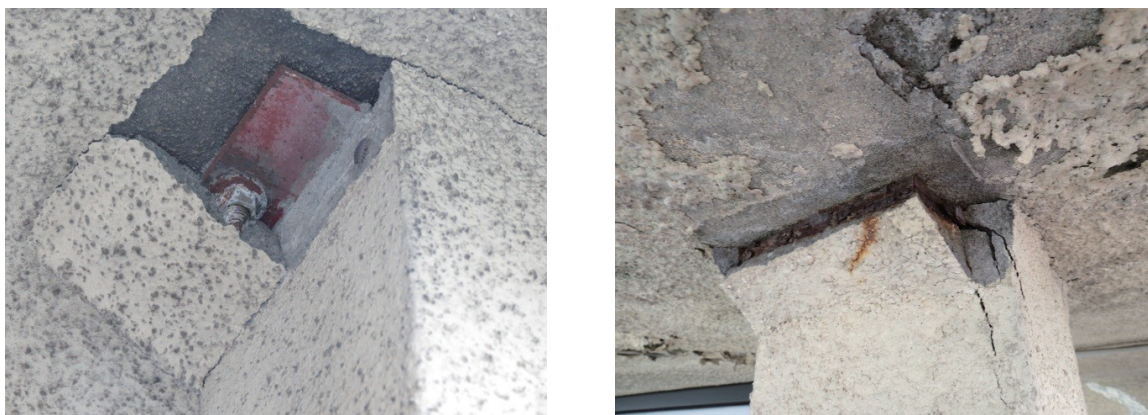
〔写真3〕ポーチと庇との取り合いの仕上げ欠損部分

中央の玄関ポーチは、現在は2本の柱で支えられている。柱は、打音による振動から内部は空洞である様子が把握できる。また、柱の頂部にあるリシン吹付の欠損部分からスチールプレートが確認できる〔写真3〕。この2点により、柱は鉄骨の角柱と考えられ、その頂部にスチールプレートを載せて柱と溶接しているのだと考えられる。柱は、庇の荷重を受けた状態となり、スチールプレートを下から後打ちアンカーボルトで接合している。仕上げの欠損部分に当初の仕上げが見えているが、明らかに鉄柱を後から添えているので、理化学研究所時代となって、この出入口をメインで使うようになり、安全面を考慮して補強されたのだろう。

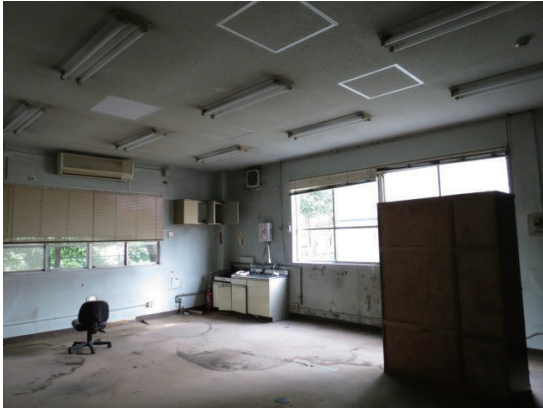
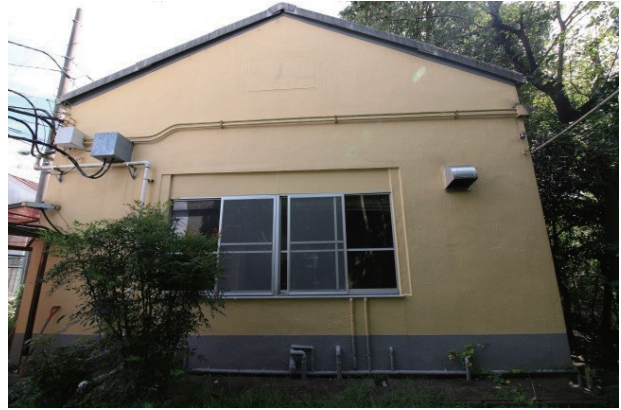
[写真4] 西側端部の部屋の西側と南側

建具類は、ほとんどがアルミサッシに更新され、管見の限りでは当初の建具は見られない。メーカーの一つは「栗山アルミ・サッシ」で、これは現在の栗山アルミ株式会社と考えられる。同社ホームページによると、昭和39年に栗山アルミ株式会社としてサッシ部門を独立したとあるので、昭和39年を上限として、これ以降に一部のアルミサッシは更新されたことになる。西側端部の部屋は、西側と南側に窓があり、共にアルミサッシに更新されているが、元の痕跡を見る限りでは、当初は同じ高さで、

現在よりも開口部が広がったことがわかる [写真4]。南側の外壁面を見ると、階段よりも西側部分には当初の広い開口部の様子が残る [写真5]。一方で、外部にテラスが廻る東側部分の窓は全面的にアルミサッシに更新されているが、当初の開口部の様子は、下地のモルタルと仕上げのリシン吹付で均されていて確認できない [写真6]。

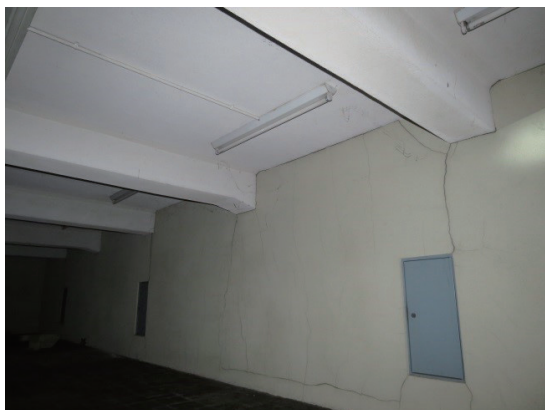
〔写真7〕 地下北側 ハンチの一部は壁面内 〔写真8〕 地下南側梁のハンチ 天井も傾斜

地下の内壁は、北と東側が増し打ちされているが〔写真7〕、接続部分に後施工の状態が認められるので、後の改造であろう。梁のハンチを南側〔写真8〕と比較する限りでは、ハンチがすべて見えている南側が520mmの長さがあることに対して、北側の見えている箇所は270mmしかないため、250mm壁がふかされていることがわかる〔写真7〕。そこには、点検口のようなものがあるため、空洞になっているものと考えられる。内壁は、リシン吹付仕上げだが、外壁の仕上げとは異なる。

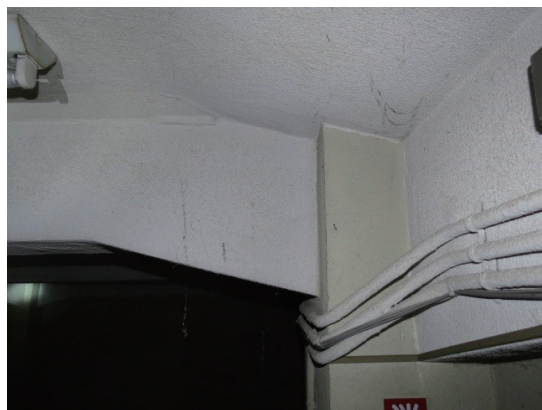
地下室の天井は、南側と東側が梁のハンチの勾配と並行するように天井も傾斜が付けられている。型枠を考えると、水平垂直に型枠を設置した方がコンクリートの打設が簡単に思えるが、意匠的な意味で地下の天井にこうした傾斜を施したのか、部屋の用途による問題なのか、この点は明らかではない。例えば、特に窓よりは、南側壁面が全面開放されていた方が有効だと考えられるが、採光の際に天井と壁面の取り合いを直角にして暗部を生み出すよりは淡く天井面を照らすことができるので、室内から室外へ、室外から室内へと至る際の空間や視線の広がりや動きは、傾斜面がある方が効果的であろう。

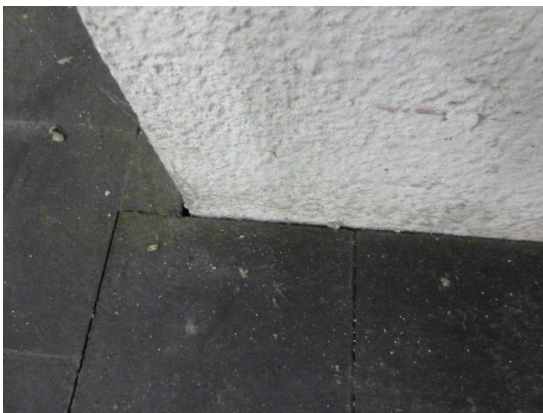
[写真9] 柱と床の取り合い

地下室の床は、黒色レンガ貼り仕上げである。レンガ貼り仕上げは、内壁や柱と床仕上げのレンガとの取り合いなども当初から敷かれることが想定された納まりには見えず不自然なため、床の仕上げも戦後の改修であると推定される〔写真9〕。また、地下室はリシン吹付仕上げがされているが、柱の根元を見ると吹付仕上げの後にレンガが置かれているように見える。レンガを置くのは、通常重いものを載せて床が傷むのを防ぐため、単に倉庫であれば不要ではないだろうか。地下で何か機械を設置して作業をする必要から、レンガを敷いたと考える方が自然である。

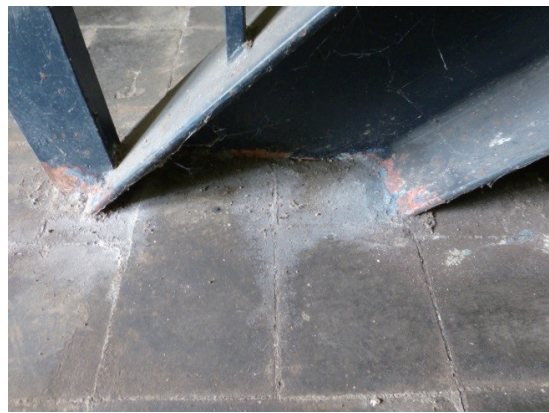
[写真10] 階段のササラ桁と床との取り合い

階段は、踏面に使用されている縞鋼板の様子が統一された現代の仕様なので、戦後に更新されたものだろう。階段のササラ桁と床との取り合い [写真10] を見ても、ササラ桁の納まる部分のレンガを欠いて納めているので、階段はレンガ敷きよりも後の施工であろう。階段手摺の支えも、壁を穿って納められているので後の施工である [写真11]。

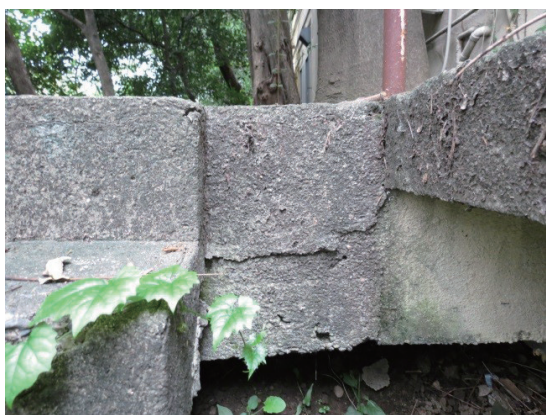
[写真 12] 左側外階段、右側バルコニー

南側の外構に目を移すと、バルコニーと外階段がある。階段との接続 [写真 12] [写真 13] を見る限りでは、コンクリートは一体的には打設されていないことがわかる。階段の取付け部分のコンクリートは、粗骨材が多く [写真 13]、セメントが少なかった昭和 10 年代後半の戦中期に見られる質感にも似ている。上塗りは 30～40mm 程あり、バルコニーから階段まで一体的に仕上げられているようである [写真 12、14]。バルコニーと階段は、取り付け部分で端部が揃っており [写真 13]、バルコニーを通過して階段に向かうには、手摺が邪魔をして一度地面に降りなければならない。手摺は、後付けであると推定されるが、それにしても不自然である。また、バルコニーの端部には、バルコニーからアンカー状のボルトが出ているが、壁面には痕跡が見られないため、手摺用の支柱が建てられていた可能性もある。そうすると、バルコニーとしての使用は、1 階室内からの出入りのみということになる。或いは、外からバルコニーへの侵入を防ぐものであったとも考えられる。バルコニーと外階段との取り付け部分と外階段の側桁の基礎部分に赤レンガ片が確認できる [写真 15]。ただし、斜面の土が流失して浮いてしまい、それに伴って赤レンガ片も経年で失われたのか、すべてに見られるわけではない。赤レンガ片は ? × 106mm × 60mm 程度である。

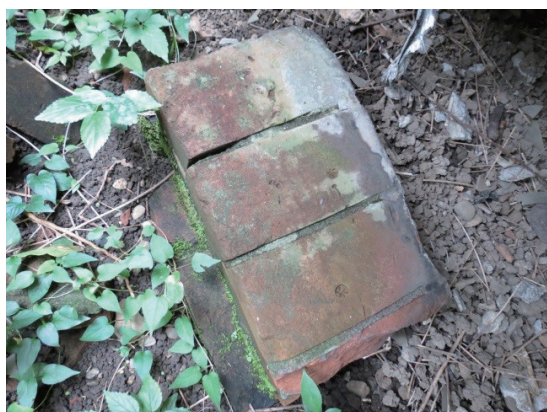
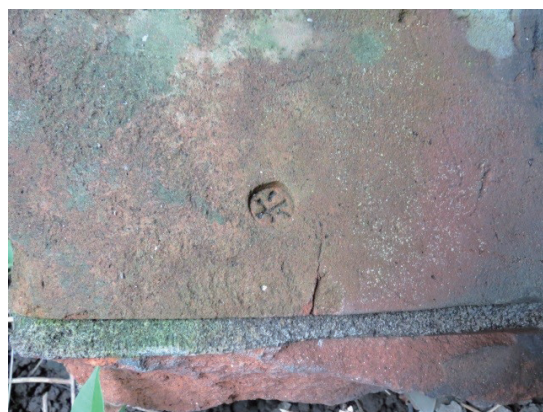
[写真 16] レンガ片

出典が不明ながら筆者が収集したコピーに「(特別寄稿) 八木司郎：(旧東京砲兵工廠銃砲製造所) 第七 武器補給処十条支処の赤煉瓦に関する一考察」という文章がある。ここには、十条支処で確認された赤レンガの刻印が紹介されている。基礎に使用されていたと考えられるレンガ片がバルコニー下に落ちているが [写真 16]、その

表面には「○にホ」の刻印がある。これを照合すると、185号棟（部品工作工場）で同じものと思われる刻印が確認されている。同寄稿の一覧表によると、185号棟は明治38年の建築である。また、サイズは「?×100×56」とあり、確認されたものは226×100×56～60程度なので長辺を除き近似する。しかしながら、ここで確認されているものは「○にホ」であり、寄稿の拓本では「ホ」のみである。「カ」や「サ」「さ」には、○内のものとそうでないものがあるので、バリエーションの違いに過ぎないかもしれないが、同じものとは断定できない。

この他、桜マークのレンガが発見されている。サイズは、225×110×60mmである。

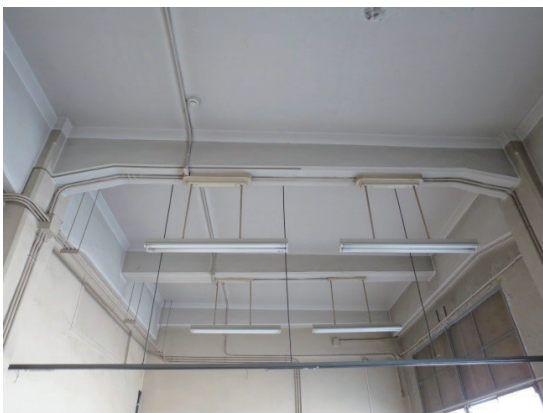
〔写真18〕 9号室天井

天井高は、桁行方向（中廊下）の中央から南北側に向かって勾配が取られている。陸屋根なので、屋根面には水勾配が取られるが、C棟とD棟との境の廊下で確認すると、天井の梁間の中央部分が4470mmに対して、梁間の北側端部では4376mmであり、4～5mで約90mmの天井高の差が出る勾配が取られている。同様のことは梁セイにも見られる。9号室〔写真18〕は梁の下端の高さは3994mmで同じだが、天井高は梁間中央近くが4430mm、北側端部が4368mmで、これは10号室等も同様である〔写真19〕。天井面を傾斜させるというのは、中廊下側の梁セイが高く、その分ハンチの傾斜も強い。つまり、中廊下側の柱で南北の広い部屋の空間を支えようとするため梁セイが内側ほど高くなるということだが、梁セイの高さを天井に揃えて梁の下端の高さを変えるのではなく、梁下端の高さを揃えて、天井面全体を梁セイの高さに沿って傾斜を取っているということになる。

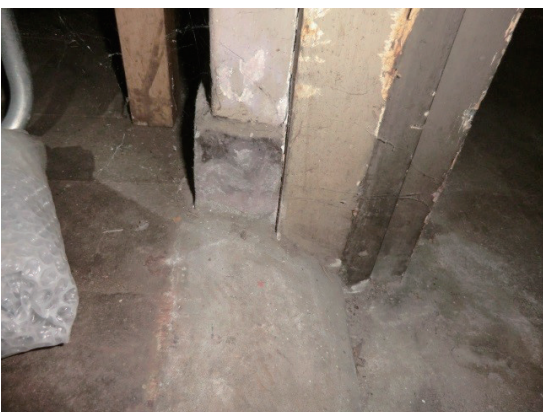
〔写真20〕 暗室と床と開口部取り合い

暗室 [写真 20] 及び 9 号室 [写真 21] の床は、室内のレンガ敷きと巾木、建具の納まりを見る限りでは、戦後の改修と考えられる。

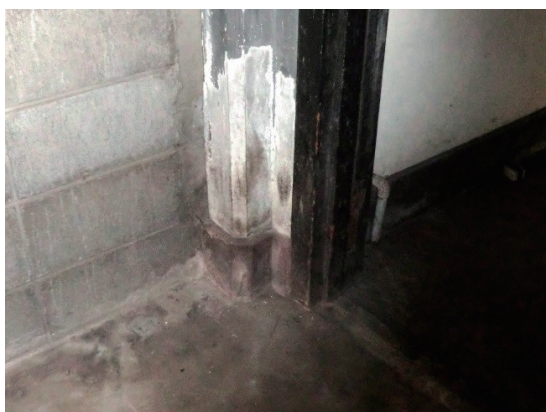
[写真 22] 廊下と 10 号室の壁面出隅部

電気室、宿直室、10 号室の廊下側の壁はコンクリートブロックで、表面も綺麗なため、戦後の増設である。また、8 号室の廊下まで巾木が廻り、10 号室のコンクリートブロック壁面との段差で切断されている [写真 22]。巾木が 10 号室内部に向かって廻っていることから、10 号室の廊下側のコンクリートブロックが増設であることは明らかである。また、巾木の取り合いから、当初は電気室、宿直室 [写真 23]、10 号室は一体となった広い部屋であったと考えられる。

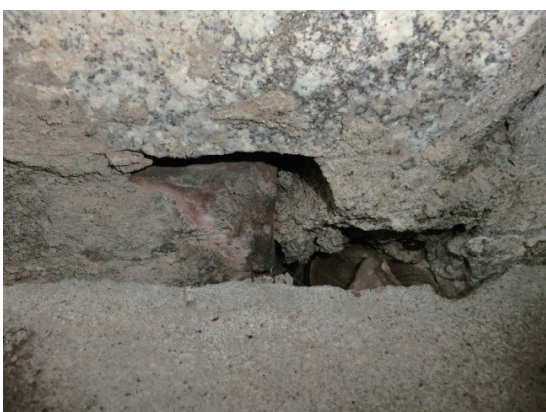
[写真 24] 7 号室南側開口部沓石下のレンガ

7 号室の南側開口部の沓石下には、レンガが敷かれている [写真 24]。

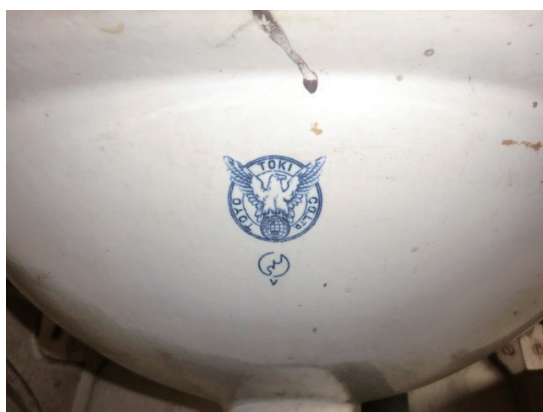
[写真 25] 東洋陶器のロゴマーク

9 号室の手洗いには、東洋陶器のロゴマーク [写真 25] を確認することができる。TOTO ミュージアムによると、このマークは昭和 7～36 年（戦中・終戦直後を除く）に使用されていたもので、品質の優れた高級品に付けられたロゴマークであるとき

れる。併せて、J I Sマークも確認できる。このマークは、昭和 24 年制定の工業標準化法に基づき制定された国家規格「日本工業規格」によって付されるもので、平成 17 年 9 月まで使用されていたものである。つまり、この手洗いは、昭和 24～36 年の間に設置されたものであることがわかる。

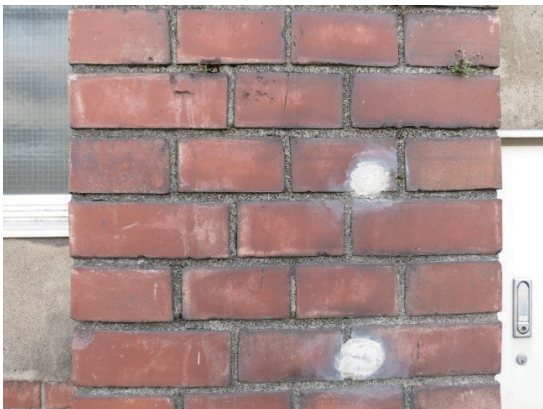
[写真 28] 正面柱型

また、正面外壁に見られるC棟との接続部分、E棟との接続部分にある柱型〔写真28〕と、玄関部分の出の少ない柱型は、当初のものを残して使用したものと考えられる。柱型は、小口積みを基本とし、赤レンガの1/4を欠いた165mm×105mm×56mm程度の役物レンガで端部を納めている。これは、背面の柱型〔写真29〕も同様である。

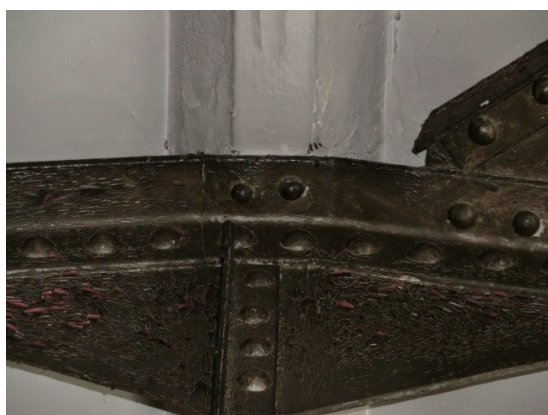
〔写真30〕 小屋組と母屋桁の接続部

小屋組は、鉄骨で組まれている。小屋組の時期は、大正12年の関東大震災の復興時に架け替えられたものと推定される。現在、モルタルと想定されるもので野地板に相当する部分を含めて母屋桁まで一体的に被覆されているが、小屋組と母屋桁を接続するリベット〔写真30〕は交換や切断されたような様子は見られないので、屋根の防水は更新されているがそれ以外は震災後のままであると推定される。

また、小屋組にはリベットが使用されている。関東大震災の復興で、帝都復興院及び内務省復興局は都市の不燃化を進め、特に知られるところでは隅田川に架かる橋梁が次々とリベット接合の鉄骨造橋梁に架け替えられるなどの背景がある。このことから、1960年代までは軒並み鉄骨とリベットという組合せが多く、この小屋組も震災復興に伴うものであると推定される。

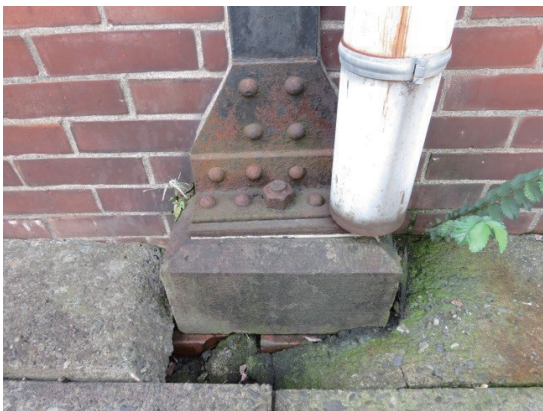
[写真 31] 正面のH型鋼の柱

D棟には、小屋組を支える幅125mm程度のH型钢の柱〔写真31〕が、正面（会議室北側の室の道路側）に2ヶ所、背面は室内側（会議室）に1ヶ所〔写真32〕露出している。正面は、室内外に露出しており、外部からは基礎の納まりも確認できる。

基礎は、礎石にアンカーボルトを打ち、ベースプレートをつけて、鉄骨柱をアングル材で押さえてリベット接合している。アンカーボルトはナットで留められている。ベースプレートを溶接していないことと、リベット接合であること、鉄骨表面に防腐処理としてアスファルトが塗られていることなどから戦前期のものと考えられる。礎石の下には割栗石の代用として赤レンガが敷かれている。

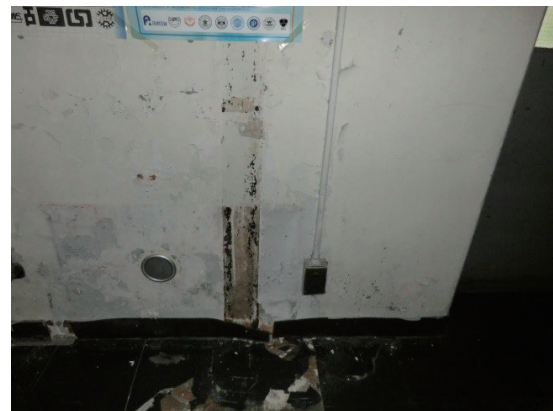
[写真 32] 会議室内のH型鋼の柱

背面室内側の鉄骨柱は、壁体はレンガ造の当初のものが残り、腰回りにはモルタルが塗られているため、レンガを積んだ内側に鉄骨柱を建てて腰壁を125mm厚でコンクリートを打設したか、レンガの一部を欠いて鉄骨柱を納め、15mm程度をモルタル仕上げとしているのか、この辺りは不明である。

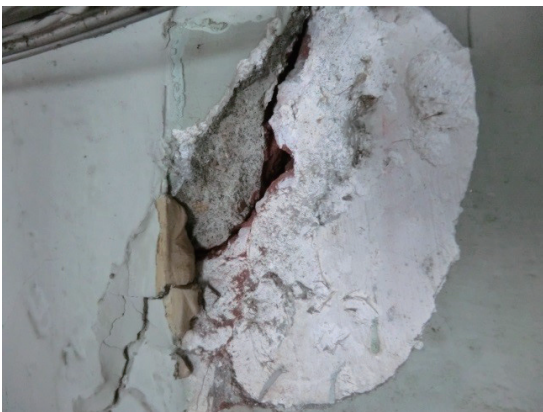
[写真 33] 玄関4号室側の壁

D棟の玄関と4号室 [写真 33]、会議室の北側の桁行方向の内壁 [写真 34] は、躯体はレンガ造であることが痕跡から確認できる。玄関と4号室との間の内壁は、躯体は赤レンガで壁厚は380mmあるが、腰部分のH=900mmがモルタル塗の上白色塗装、上部は15mm程度の厚みの化粧漆喰塗仕上げである。軌道跡の残る室は、下端から化粧漆喰塗仕上げである。

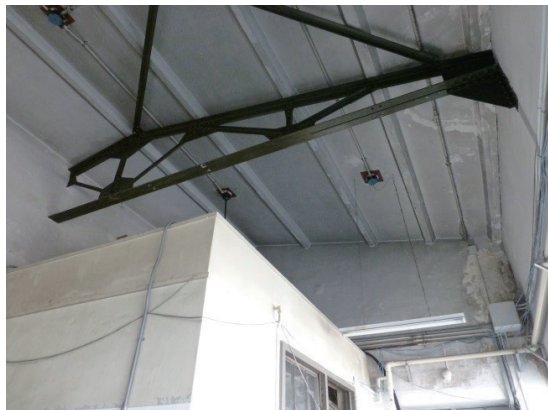
〔写真 35〕 D棟小屋組

小屋組は、ワーレントラスに鉛直材が付く形である〔写真 35〕。トラスの勾配は異なるが、形状としては家政大学 22 号棟のものと同じである〔写真 36〕。また、母屋桁の納まりや天井裏を化粧として母屋桁を被覆する仕上げも共通する。さらに、部分的に水平ブレースを屋根の傾斜面に入れる仕様も共通している。トラスの形状だけで言えば、58 号棟とも共通する〔写真 37〕。58 号棟は、レンガ造に木造小屋組であったものが、関東大震災後に改修されて鉄骨の小屋組となったと考えられるが、同様に鉄骨ワーレントラスに鉛直材が付く小屋組が納められている。ただし、元々の木造小屋組の母屋桁を転用しているため、トラスの傾斜面にアングル材を付けて母屋桁を受けている。この点は、他の 2 棟とは違う。

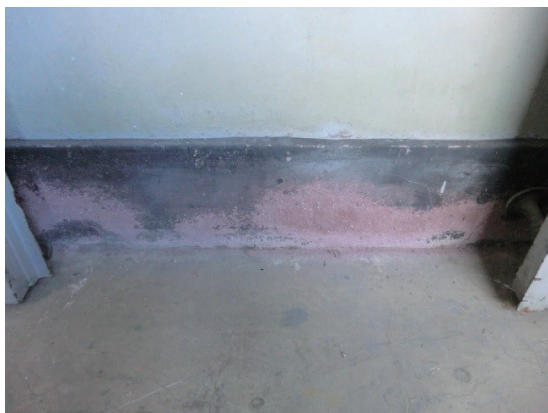
〔写真 39〕 E棟巾木

C、E棟は、巾木が同じものであり〔写真39〕、野口研の火薬研究所も同様のものが使用されている。けれども、旧火薬研究所本館が階段の巾木を人造石研ぎ出しとしているように〔写真40〕、元は人造石で、後に全体をモルタル塗の巾木とした可能性もある。建設時期がそれぞれ違いながら、3棟がほぼ同じモルタル巾木の仕様で、経年変化の状態も共通するという点から見ると、同時期に直しているのではないかという疑問もある。

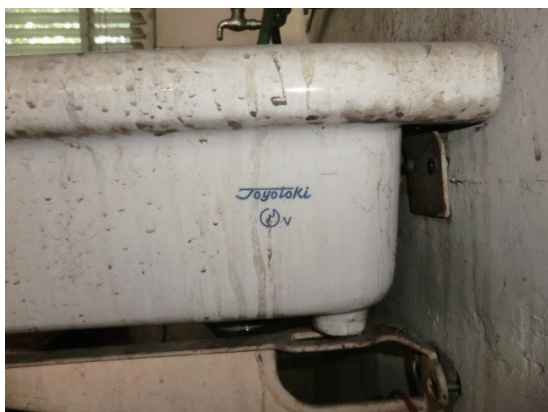
〔写真 41〕 3号室の手洗い

パナソニックのホームページによると、日本初のプッシュ式インターホンでナショナル（現・パナソニック）が発売したのが昭和35年、同じものかどうかは明らかではないがC棟で確認されたのはナショナル製のトランジスターインターカム（プッシュ式インターホン）である。4号室の天井に見られたジプトーンは、昭和30～40年代の建物に使用例が確認される古い模様のものである。9号室の手洗いは、昭和24年から36年の間に製造された製品である。3号室にある手洗い〔写真41〕は、ロゴから昭和37年から44年に製造されたものである。D棟に見られる東芝製の陶器製ブレーカーヒューズボックスのロゴマーク〔写真42〕は、昭和25年から昭和58年まで使用されたものである。年代の確認できた分電盤は、清家電機株式会社製で昭和35年9月製造である。2号室と3号室の間の部屋に導入された大型の機械は、小糸工業株式会社製で昭和37年4月製造である。この機械が導入されたことに伴う改造と思われる床材の同仕様の塩ビタイルが他の室でも使用されており、昭和30年代から40年代にかけて、こうした大型の機械を導入するようになり、電気容量を切り替えるとか、手洗いや薬品の清掃で衛生設備が必要になり、昭和30年代後半に大きな改造を加えているのではないだろうか。また、大型の機械を導入することで、大型の電気室が必要となり、高額な機器を常駐で管理するために宿直室を設けるなど、広い部屋を細分化して使用するようになったということも推測される。
